Turinys	Psl.
Rekomendacijos sijų priežiūrai ir sandėliavimui	2
Tašelio pažeidimai	3
Skersinio pažeidimai	7

PERI nuomojamos įrangos kriterijai

GT 24 sija

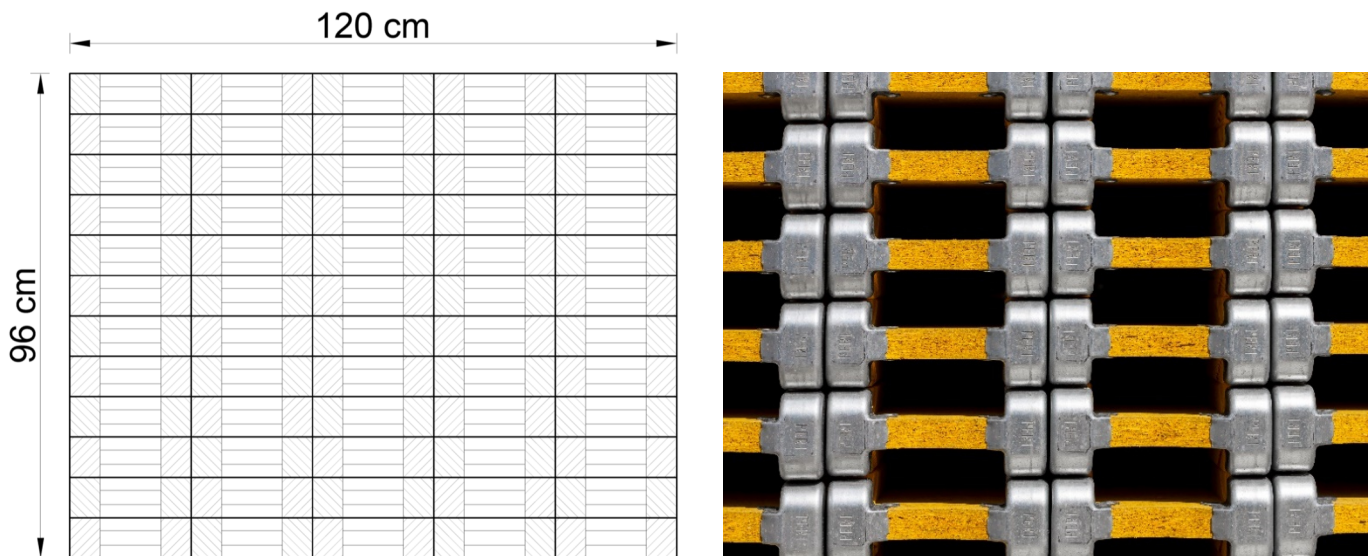
1 pav. Sijų GT 24 sandėliavimo pavyzdžiai

- Vienoje rietuvėje galima transportuoti tik to paties dydžio sijas!
- Sijos kraunamos neperristomis eilėmis glaudžiant sijos tašą prie gretimos sijos tašo (žiūr. paveiksle Nr.1).
- Maksimalus sijų kiekis rietuvėje: 60 vnt., 5 × 12 vnt. (h), kėlimui kranais ar šakiniais krautuvais.
- Krovimo aukštis: 2 rietuvės į aukštį transportavimui automobiliu arba 4 rietuvės į aukštį sandėliavimui;
- Rietuvė viena nuo kitos atskiriama mediniais tašais.

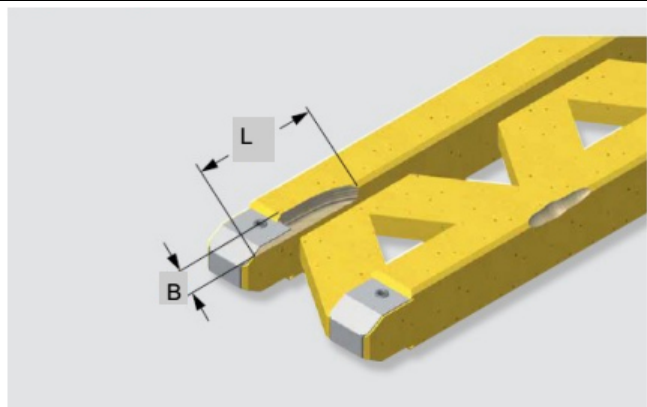
<input type="checkbox"/> Nuoskyla tašelyje ≤ 33 mm pločio ir ≤ 35 cm ilgio arba > 35 cm ilgio ir ≤ 10 mm pločio 01.05	Neremontuojama, pažymima dažais	Natūralus nusidėvėjimas
--	---------------------------------	-------------------------

01.05: Nuoskyla tašelyje

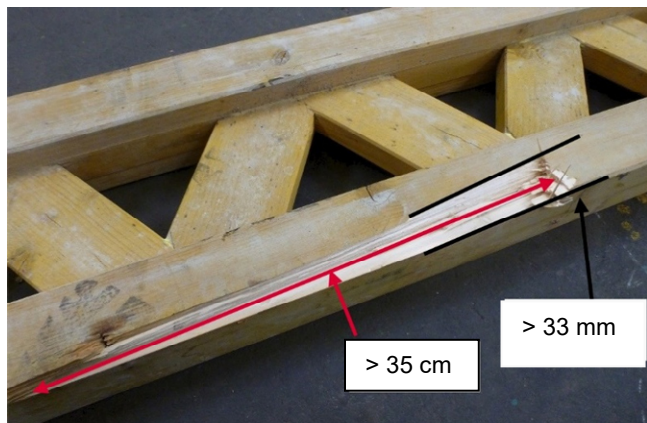
01.06

☐ Nuoskila tašelyje

> 33 mm pločio
arba

> 35 cm ilgio ir >10 mm pločio

Nupjaunama iki artimiausio
mažesnio sijos ilgio

Žalą apmoka klientas

01.06: Nuoskyla tašelyje

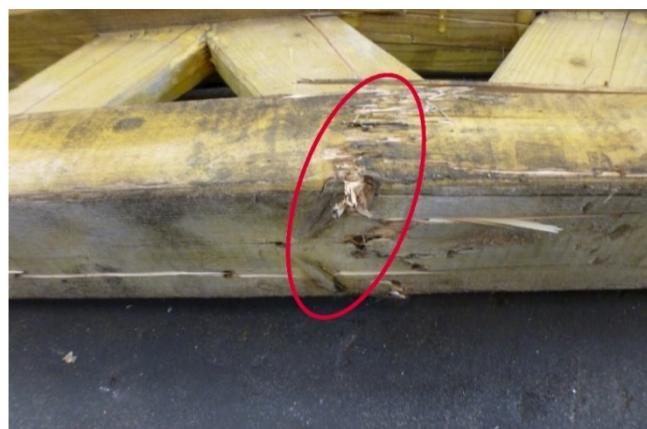
01.07

☐ Tašelio lūžis (dėl perkrovos)

Nupjaunama iki artimiausio
mažesnio sijos ilgio

Žalą apmoka klientas

01.07: Tašelio lūžis (dėl perkrovos)

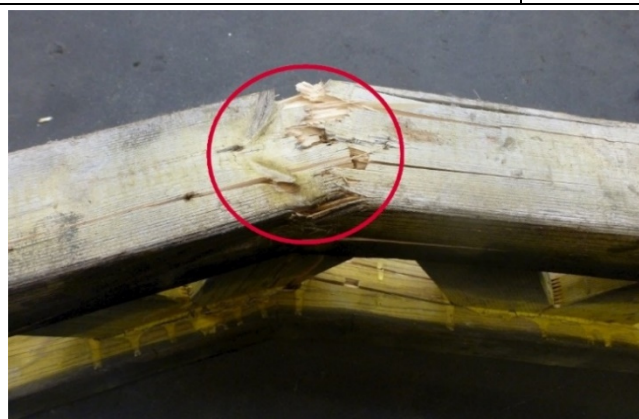
01.08

☐ Struktūros skersinis lūžis

Nupjaunama iki artimiausio
mažesnio sijos ilgio

Žalą apmoka klientas

01.08: Struktūros skersinis lūžis

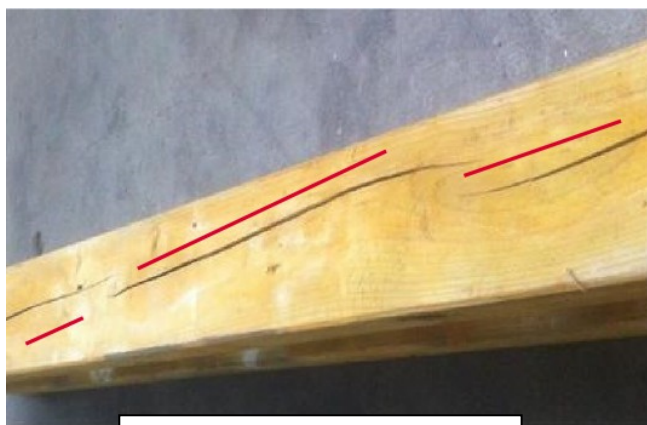
<p>☐ Įtrūkimas dėl džiūvimo plotis ≤ 4 mm ir ilgis < 1 m</p> <p>01.09</p>	<p>Nekreipiamas dėmesys</p>	<p>Natūralus procesas</p>
---	-----------------------------	---------------------------

01.09: Įtrūkimas dėl džiūvimo

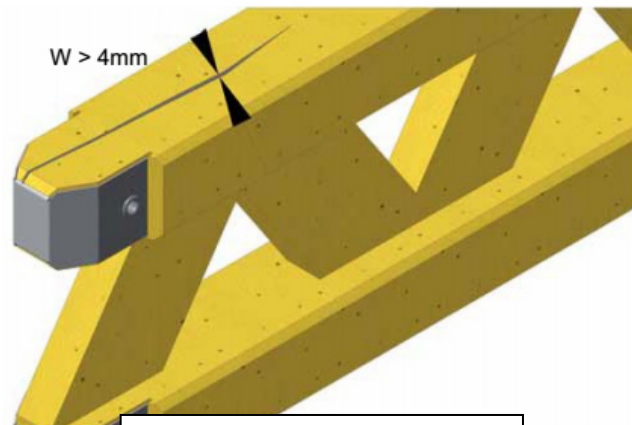
01.10: Įtrūkimas dėl džiūvimo

<p>☐ Įtrūkimas dėl džiūvimo plotis > 4 mm ir/ar ilgis > 1 m</p> <p>01.10</p>	<p>Nupjaunama iki artimiausio mažesnio sijos ilgio</p>	<p>Kompensacija neskaičiuojama</p>
---	--	------------------------------------

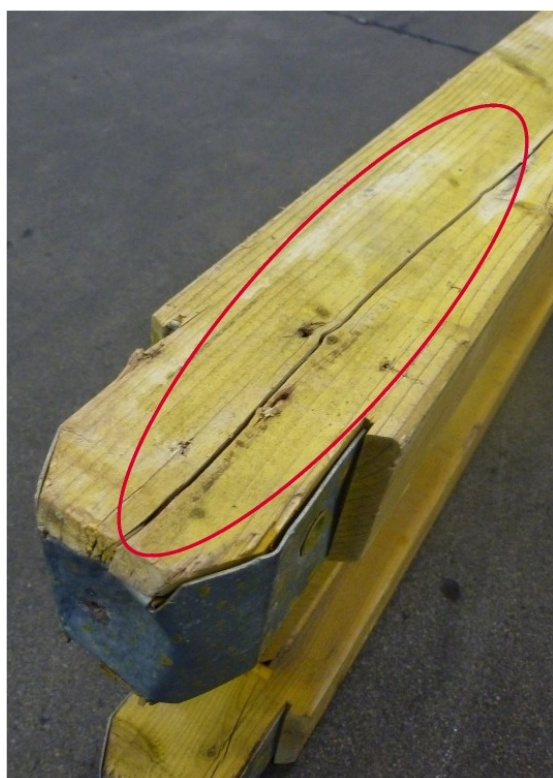
<p>☐ Įtrūkimas dėl netinkamo naudojimo (pažeistas apsauginis antgalis)</p> <p>01.11</p>	<p>Nupjaunama iki artimiausio mažesnio sijos ilgio</p>	<p>Žalą apmoka klientas</p>
--	--	-----------------------------

01.11: Įtrūkimas dėl netinkamo naudojimo

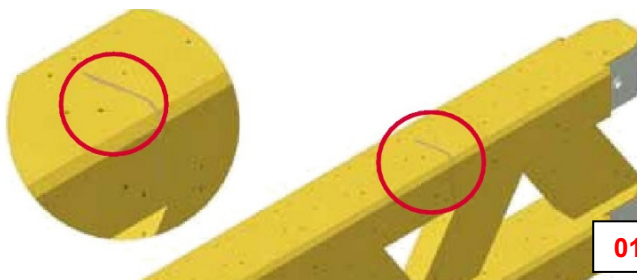
<p>□ Skersinė įpjova tašelyje</p> <p>01.18</p>	<p>Nupjaunama iki artimiausio mažesnio sijos ilgio</p>	<p>Žalą apmoka klientas</p>
---	--	-----------------------------

01.18: Skersinė įpjova tašelyje

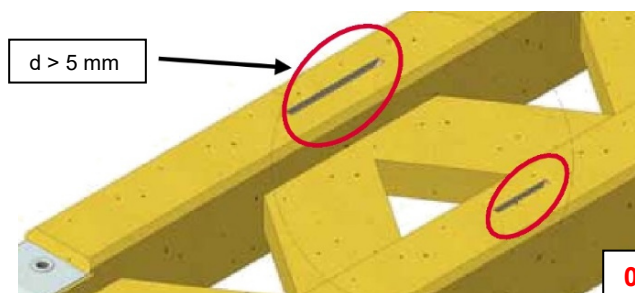
<p>□ Išilginė įpjova tašelyje (max 1 vnt.)</p> <p>01.19</p>	<p>Nupjaunama iki artimiausio mažesnio sijos ilgio</p>	<p>Žalą apmoka klientas</p>
--	--	-----------------------------

01.19: Išilginė įpjova tašelyje

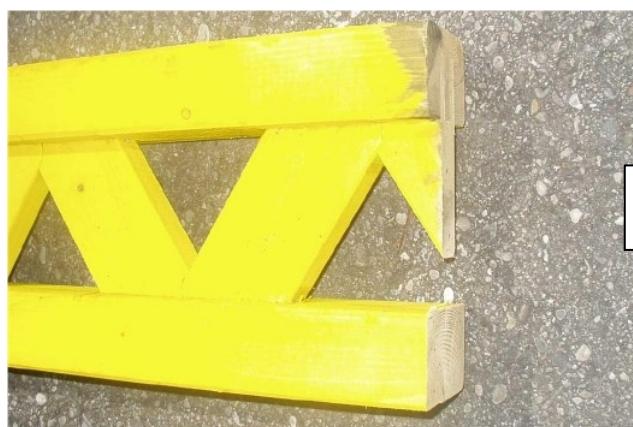
<p>□ Sija nupjauta kliento ne pagal PERI standartą</p> <p>01.21</p>	<p>Nupjaunama iki artimiausio mažesnio sijos ilgio</p>	<p>Žalą apmoka klientas</p>
--	--	-----------------------------

01.21: Sija, nupjauta kliento ne pagal PERI standartą

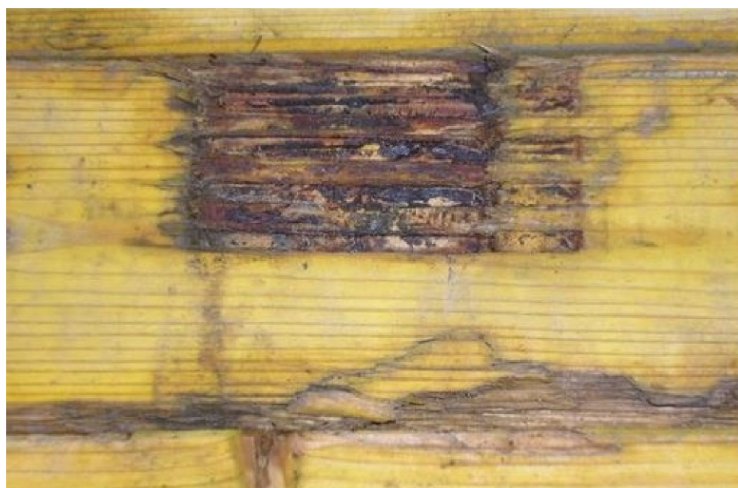
<p>□ Tašelio pažeidimas vibratoriumi</p> <p>gylis ≤ 3 mm</p> <p>gylis > 3 mm</p> <p>01.22</p>	<p>Neremontuojama, pažymima dažais</p> <p>Nupjaunama iki artimiausio mažesnio sijos ilgio</p>	<p>Kompensacija neskaičiuojama</p> <p>Žalą apmoka klientas</p>
---	---	--

01.22: Tašelio pažeidimas vibratoriumi

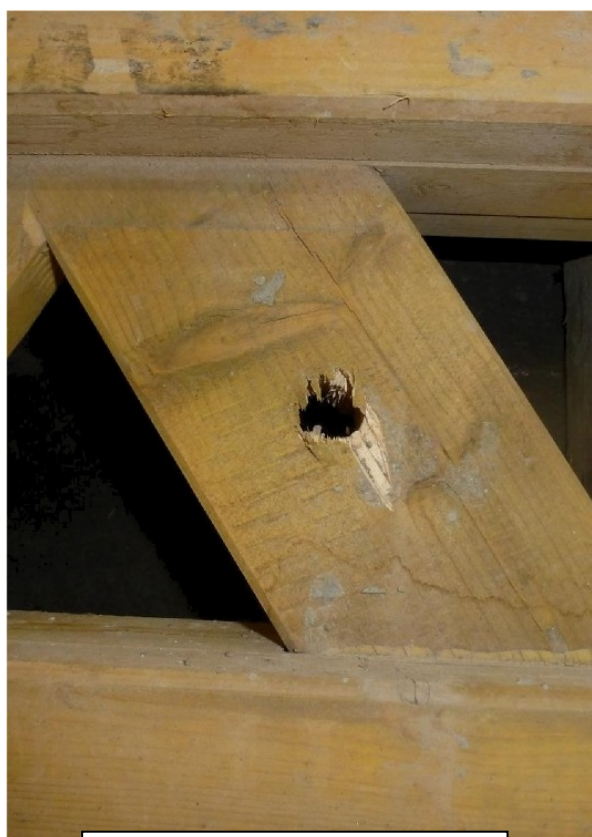
01.23

□ Išgręžta skylė skersinyje

Nupjaunama iki artimiausio mažesnio sijos ilgio

Žalą apmoka klientas

01.23: Išgręžta skylė skersinyje

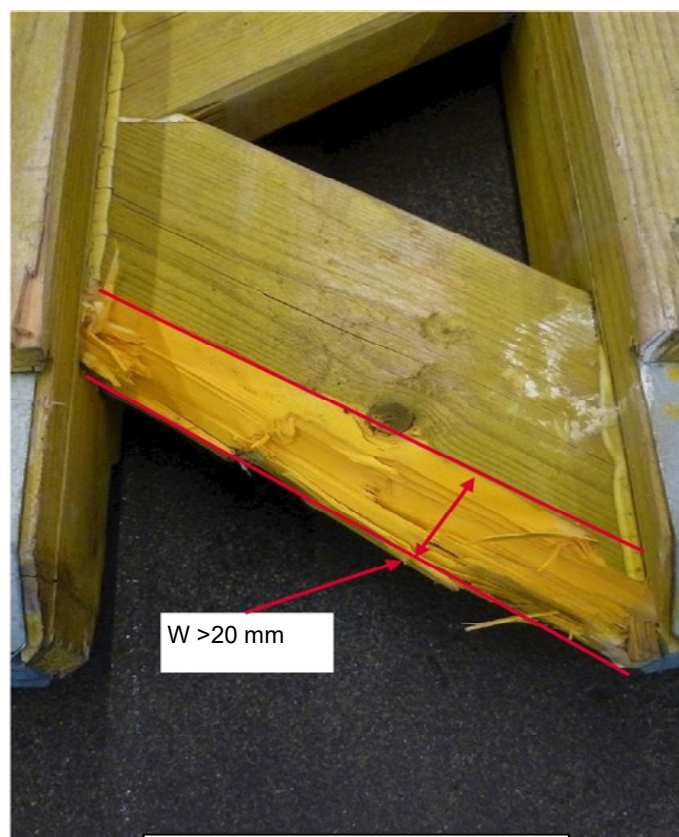
01.24

01.24: Nuoskyla skersinyje

□ Nuoskyla skersinyje

plotis ≤ 20 mm

plotis > 20 mm

Neremontuojama, pažymima dažais

Nupjaunama iki artimiausio mažesnio sijos ilgio

Kompensacija neskaičiuojama

Žalą apmoka klientas

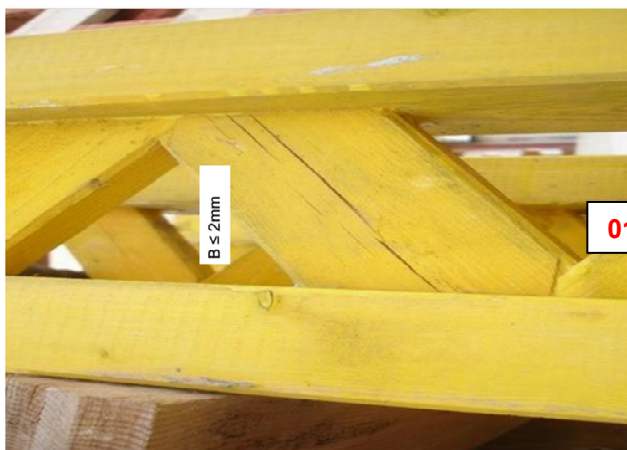
<p>□ Įtrūkimas skersinyje statmenai struktūrai</p> <p>išilgai struktūros ≤ 2 mm</p> <p>01.25</p>	<p>Nupjaunama iki artimiausio mažesnio sijos ilgio</p> <p>Neremontuojama, pažymima dažais</p>	<p>Žalą apmoka klientas</p> <p>Kompensacija neskaičiuojama</p>
---	---	--

01.25: Įtrūkimas skersinyje

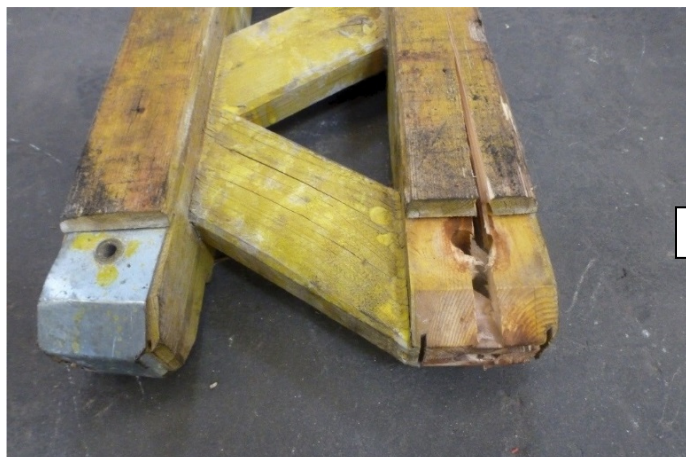
<p>□ Nulūžęs antgalis</p> <p>01.26</p>	<p>Nupjaunama iki artimiausio mažesnio sijos ilgio</p>	<p>Žalą apmoka klientas</p>
---	--	-----------------------------

01.26: Nulūžęs antgalis
