PERI nuomojamos įrangos kriterijai

SKYDECK

Turinys	Psl.
Rekomendacijos skydų priežiūrai ir sandėliavimui	2
Faneros pažeidimai	3
Rėmo sugadinimai	6
Išilginis rygelis SLT	9
Viršutinis intarpas SAL, kolonų aprėminimo sija SRT	12
Kryžminė galva SSK I Universali galva SCK I Paslanki galva SFK	13

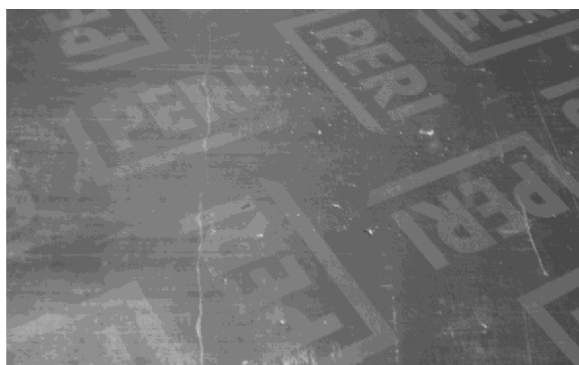
Sugadinimas	Remonto instrukcijos	Apmokėjimas
<input type="checkbox"/> Smulkūs pažeidimai pažeisti tik pirmas faneros sluoksnis faneros ir plėvelė (iki 1 mm gylio). įrantos, įbrėžimai > 1 mm 21.1.1	Neremontuojama; naudojamas toliau 8 plombos/m ² ir 4 plombos eilėje	Natūralus nusidėvėjimas Darbo laikas + medžiagos
<input type="checkbox"/> Vinys ir skylės -vinys priekinėje dalyje -Vinys galinėje dalyje, faneros atplyšimai, didelės skylės nuo vinių, pabrinkimai dėl vinių skylių. 21.1.2	Neremontuojama; 8 plombos/m ² ir 4 plombos eilėje	Natūralus nusidėvėjimas Darbo laikas + medžiagos

21.1.1: Smulkūs pažeidimai, remontuoti nereikia.

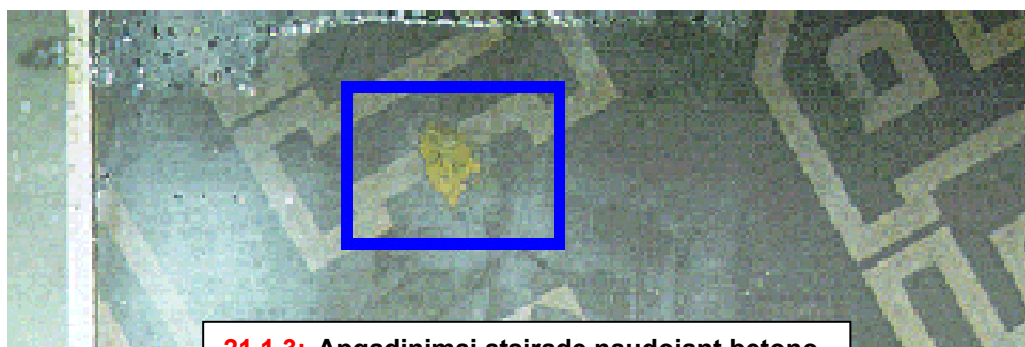
<input type="checkbox"/> Sugadinimai atsiradę naudojant betono vibratorių iki 35 mm Ø <input type="checkbox"/> Atsirado išdrožos arba grioveliai Gilesni nei 1 mm <input type="checkbox"/> Duobutės, skylės iki 35 mm Ø 21.1.3	Remontuojama faneros diskų (plombų) pagalba. 8 plombos/m ² ir 4 plombos eilėje	Darbo laikas + medžiagos
--	--	--------------------------

21.1.3: Apgadinimai atsiradę naudojant betono vibratorių, gilesni nei 1 mm

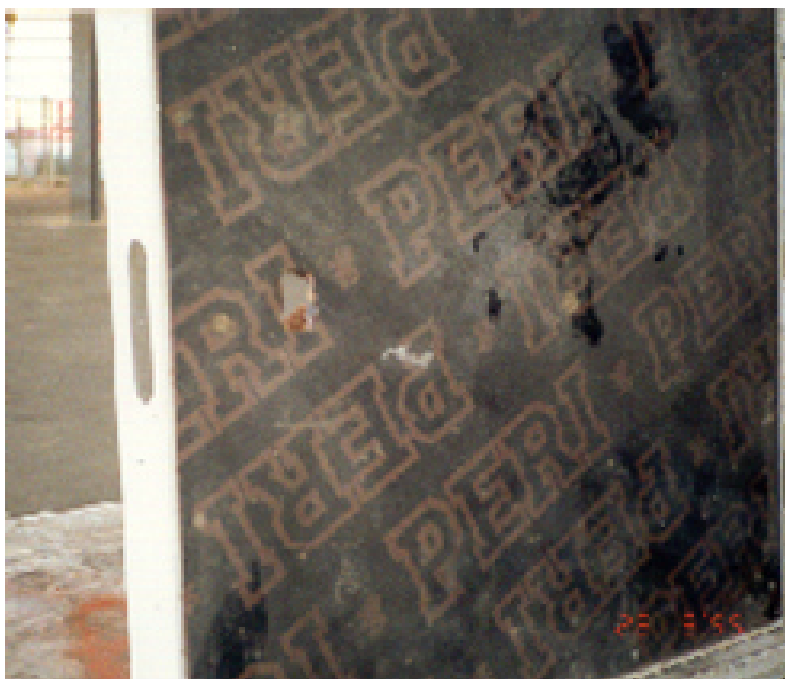
Sugadinimai	Remonto instrukcijos	Apmokėjimas
<p>☐ Skylės > 35 mm \varnothing</p> <p>21.1.4</p>	<p>Faneros keitimas</p>	<p>Darbo laikas + faneros kaina</p>

21.1.4: Skylė $\varnothing > 35$ mm, faneros keitimas

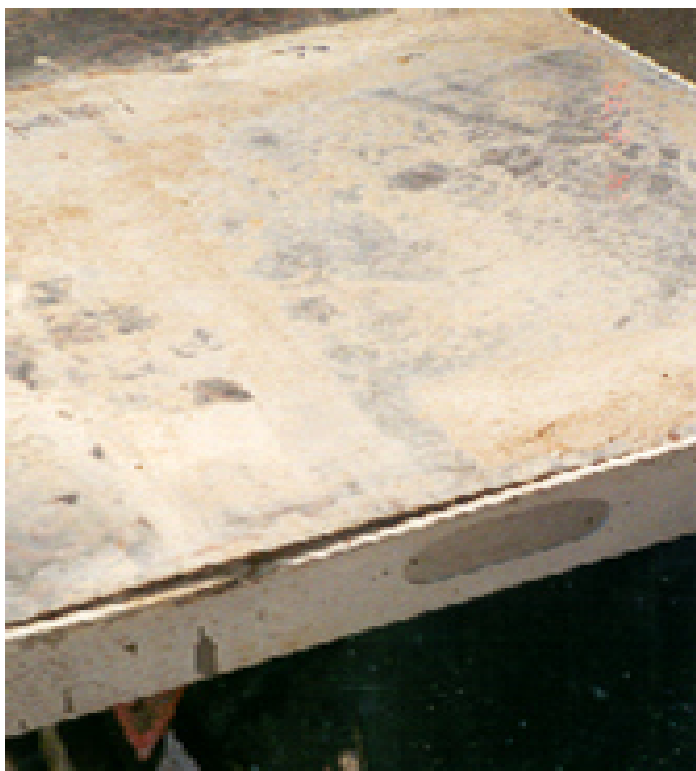
<input type="checkbox"/> Išdeginta fanera 21.1.5	Faneros keitimas	Darbo laikas + faneros kaina
<input type="checkbox"/> Nejmanoma išvalyti faneros 21.1.6	Faneros keitimas	Darbo laikas + faneros kaina

21.1.6: Nejmanoma išvalyti faneros; faneros keitimas

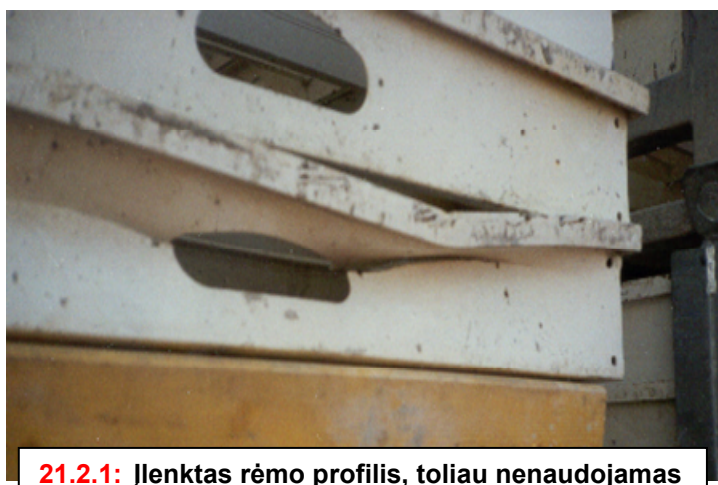
Sugadinimai	Remonto instrukcijos	Apmokėjimas
<input type="checkbox"/> Įlenkimai arba įspaudimai rėmo profilyje	Apgadinimas be galimybės remontuoti	Žalą apmoka klientas
<input type="checkbox"/> Įlenkimai rėmo profilyje < 3 mm	Nereikalauja remonto	Kompensacija neskaičiuojama
≥ 3 mm	Jeigu reikia, išimti fanerą, ištiesinti ir įdėti fanerą	Darbo laikas

21.2.1: Įlenktas rėmo profilis, toliau nenaudojamas

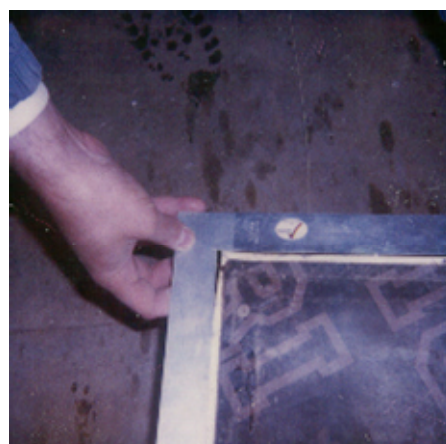
21.2.1: Įspaudimas rėmo profilyje > 3 mm

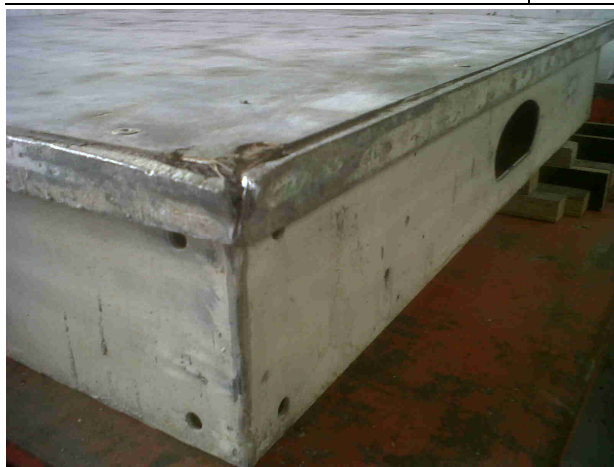
21.2.2

<input type="checkbox"/> Suvirinimo siūlės atsiskyrimas rėmo kampuose / šonuose / briaunose	Suvirinti	Darbo laikas
	Jeigu reikia, išimti fanerą, suvirinti ir įdėti fanerą	Darbo laikas

21.2.2: Suvirinimo siūlės atsiskyrimas rėmo kampuose / šonuose / briaunose

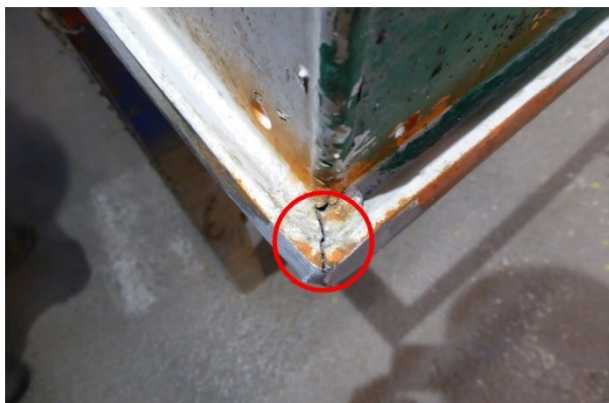
21.2.3

<input type="checkbox"/> Įtrūkusi suvirinimo siūlė po faneros atrama	Neremontuojama, pažymima dažais	Natūralus nusidėvėjimas
--	---------------------------------	-------------------------

21.2.3: Įtrūkusi suvirinimo siūlė po faneros atrama

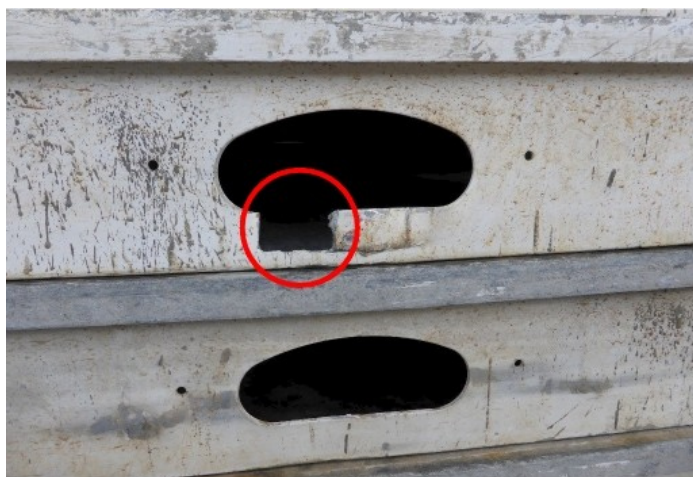
21.2.4

Nutrūkusios dalys ties rankena

21.2.4: Įtrūkusi suvirinimo siūlė po faneros

Neremontuojama

Žalą apmoka klientas

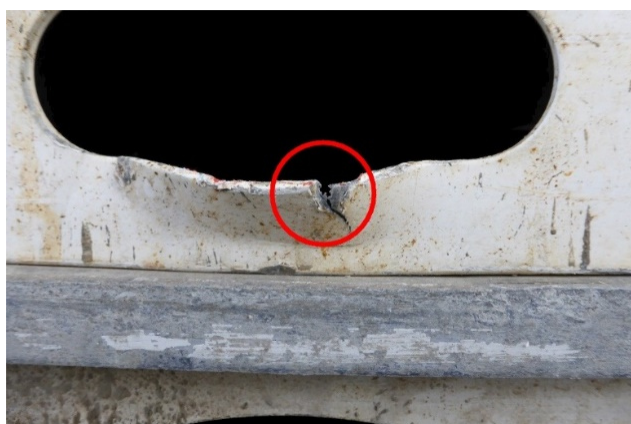
21.2.5

Įtrūkusi rankena

21.2.5: Įtrūkusi rankena

Remontuojama

Darbo laikas

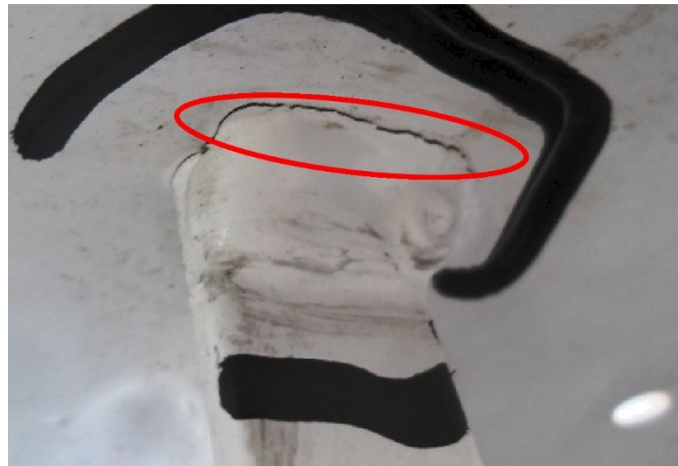
21.2.6

Įtrūkusi atramos suvirinimo siūlė (nepažeista prie atramos)

21.2.6: Įtrūkusi atramos suvirinimo siūlė (nepažeista prie atramos)

Remontuojama

Natūralus nusidėvėjimas

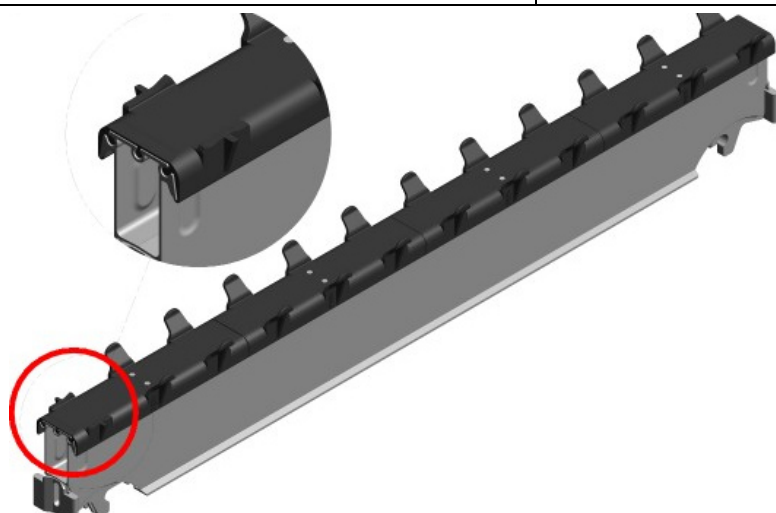
21.11

Sugadinimai	Remonto instrukcijos	Apmokėjimas
<input type="checkbox"/> Pažeista plastikinė dalis	Keičiama vidurinė arba galinė dalis	Darbo laikas + medžiagos

21.11: Pažeista plastikinė dalis

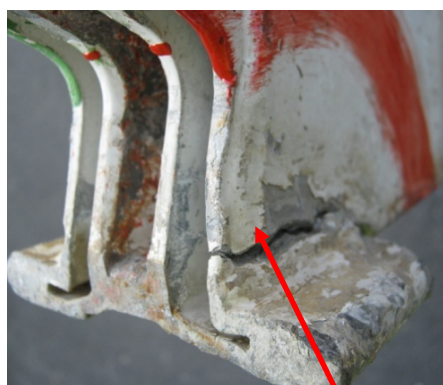
<input type="checkbox"/> Įtrūkusi jungties suvirinimo siūlė įtrūkimas tik išoriniame sluoksnyje	Remontuojama	Darbo laikas
įtrūkimas per vidinį ir išorinį sijos sluoksnį	Neremontuojama	Žalą apmoka klientas

21.12.1: Sulaužyta arba nutrūkusi suvirinimo siūlė per vidinį ir išorinį sijos sluoksnį

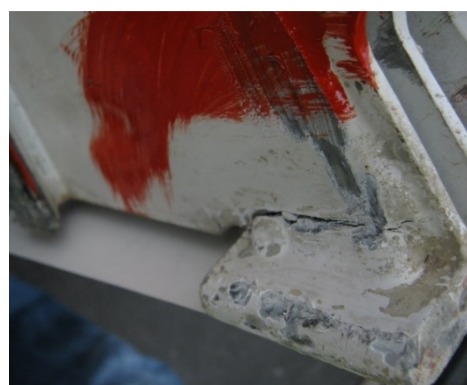
21.12.2: Sulaužyta arba nutrūkusi suvirinimo siūlė tik išoriniame sluoksnyje

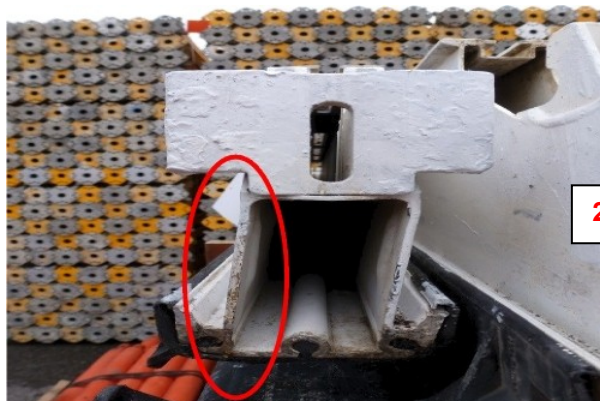
<input type="checkbox"/> Sulenktas profilis (skerspjūvyje) 21.14	Neremontuojama	Žalą apmoka klientas
--	----------------	----------------------

21.14: Sulenktas profilis

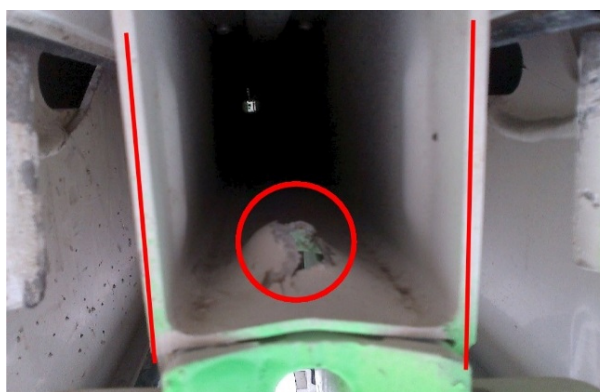
<input type="checkbox"/> Skylė sijos viduje (profilis nedeformuotas) 21.17	Neremontuojama	Natūralus nusidėvėjimas
--	----------------	-------------------------

21.17: Skylė sijos viduje (profilis nedeformuotas)

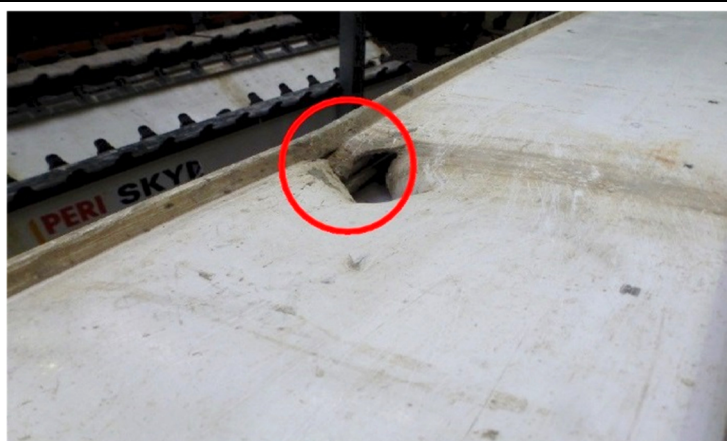
<input type="checkbox"/> Skylė profilyje ≤ 5 mm > 5 mm 21.20	Neremontuojama Neremontuojama	Natūralus nusidėvėjimas Žalą apmoka klientas
--	--------------------------------------	---

21.20: Skylė profilyje > 5 mm

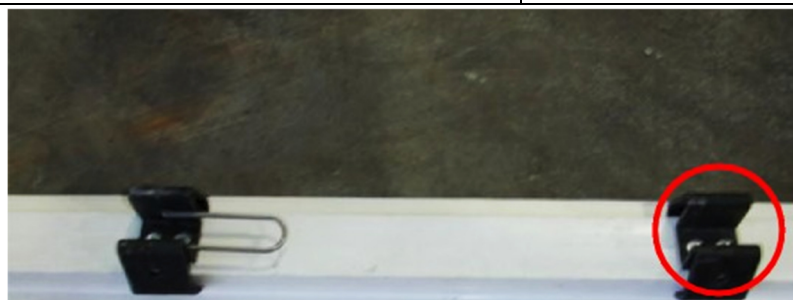
21.22

<input type="checkbox"/> Trūkstami komponentai trūksta spyruoklės trūksta rankenos	Įdedama nauja Įdedama nauja	Darbo laikas + medžiagos Darbo laikas + medžiagos
--	------------------------------------	--

21.22: Trūkstami komponentai (spyruoklė)

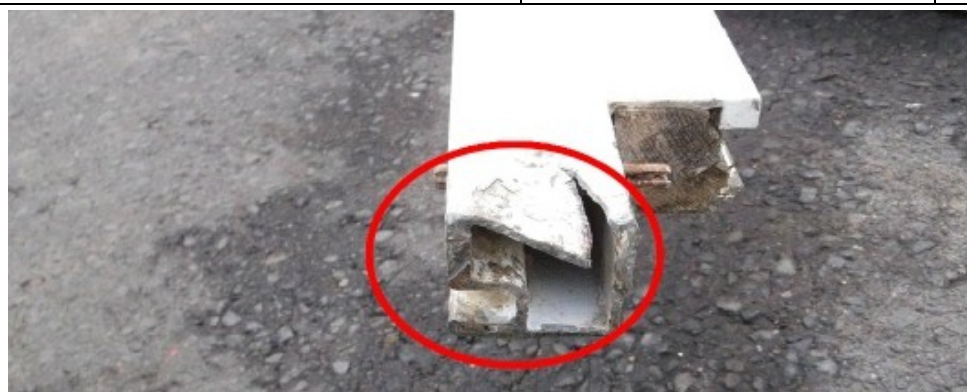
21.34

<input type="checkbox"/> Įtrūkimai profilyje nutrūkusios dalys	Neremontuojama	Žalą apmoka klientas
--	----------------	----------------------

21.34: Įtrūkimai profilyje

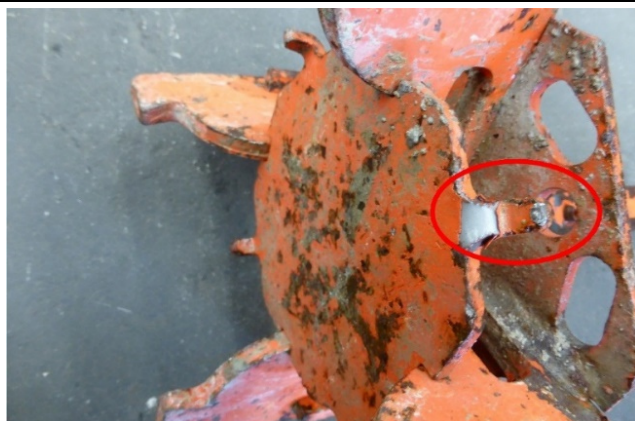
21.23

Sugadinimai	Remonto instrukcijos	Apmokėjimas
<input type="checkbox"/> Nutrūkusios dalys	Neremontuojama	Žalą apmoka klientas

21.23: Nutrūkusios dalys

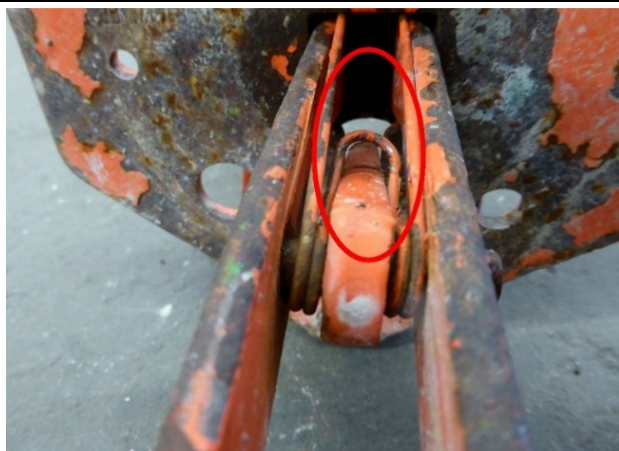
21.24

Pažeista spyruoklė

21.24: Pažeista spyruoklė

Keičiama

Darbo laikas + medžiagos

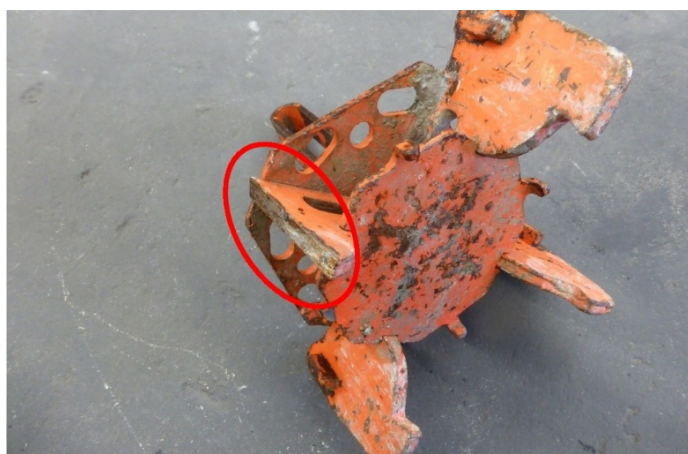
21.25

Stipriai sulenkta | nupjauta

21.25: Stipriai sulenkta | nupjauta

Neremontuojama

Žalą apmoka klientas

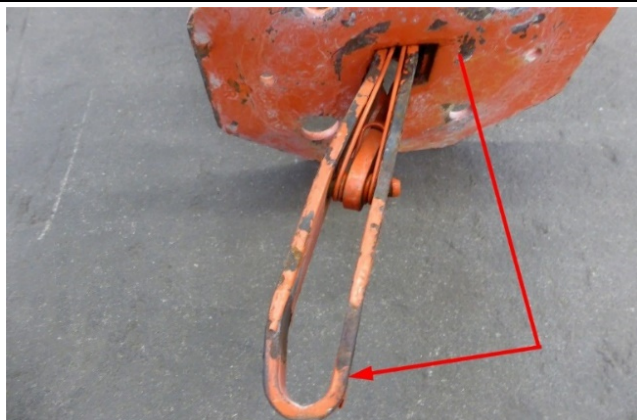
<input type="checkbox"/> Rankena stipriai sulenkta 21.26	Neremontuojama	Žalą apmoka klientas
--	----------------	----------------------

21.26: Rankena stipriai sulenkta

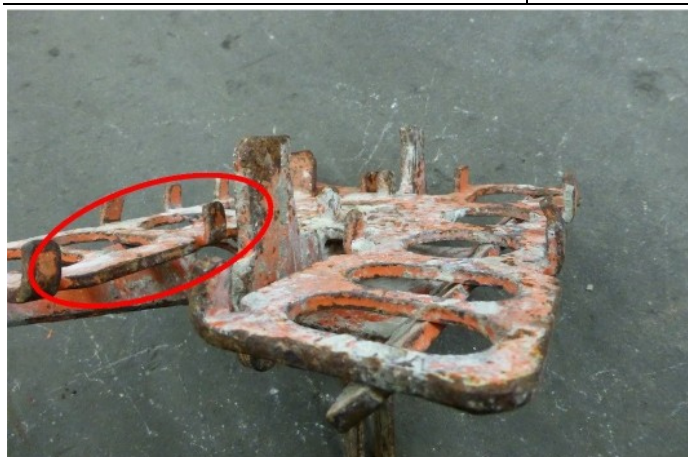
<input type="checkbox"/> Universali galva stipriai sulenkta nutrūkusi 21.28	Neremontuojama	Žalą apmoka klientas
--	----------------	----------------------

**21.28: Universali galva stipriai sulenkta |
nutrūkusi**

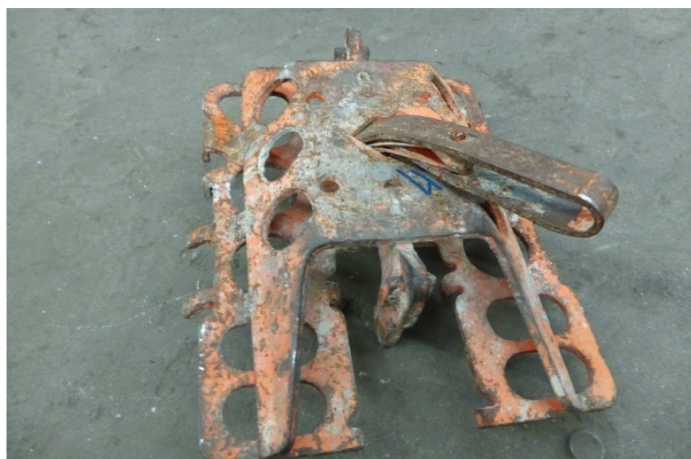
<input type="checkbox"/> Rankena stipriai sulenkta nulaužta 21.29	Neremontuojama	Žalą apmoka klientas
---	----------------	----------------------

21.29: Rankena stipriai sulenkta | nulaužta

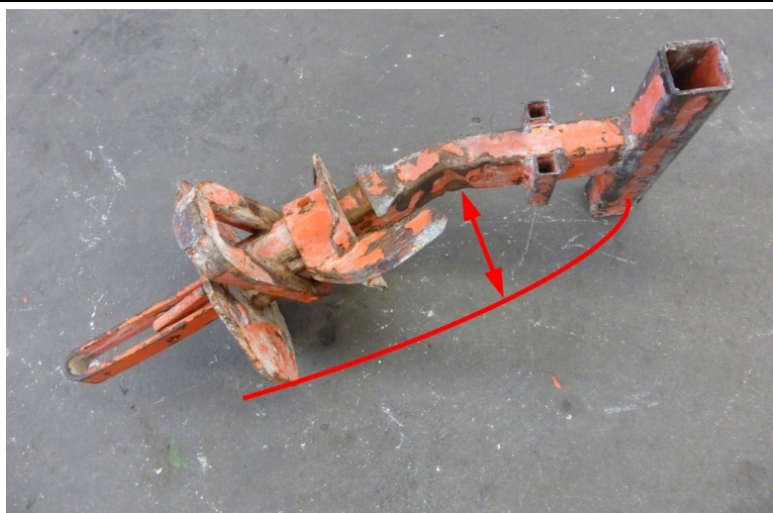
21.31

Stipriai sulenkta

21.31: Stipriai sulenkta

Neremontuojama

Žalą apmoka klientas

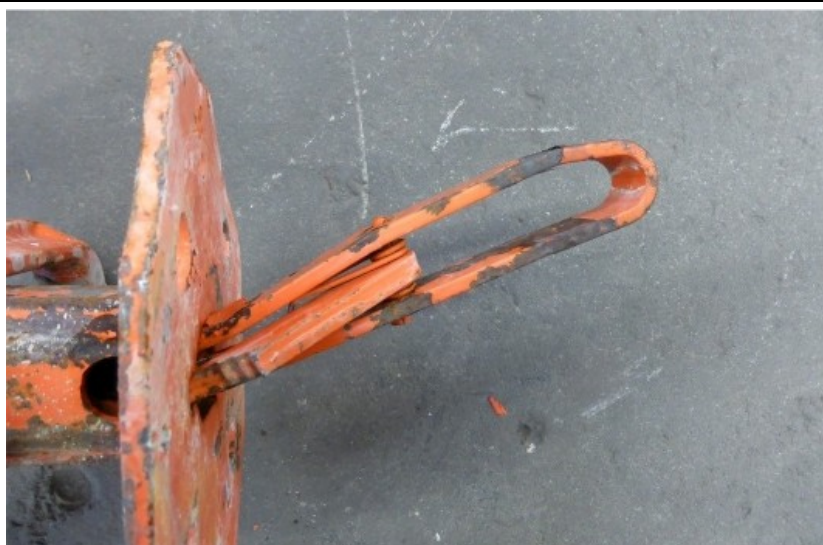
21.32

Rankena sulenkta | trūksta

21.32: Rankena sulenkta | trūksta

Neremontuojama

Žalą apmoka klientas
