PERI nuomojamos įrangos kriterijai

VT 20 sija

Turinys	Psl.
Rekomendacijos sijų priežiūrai ir sandėliavimui	2
Tašelio pažeidimai	3
Skersinio pažeidimai	7

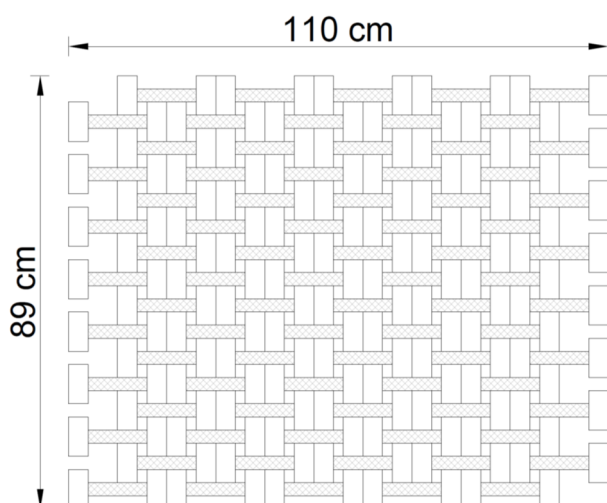
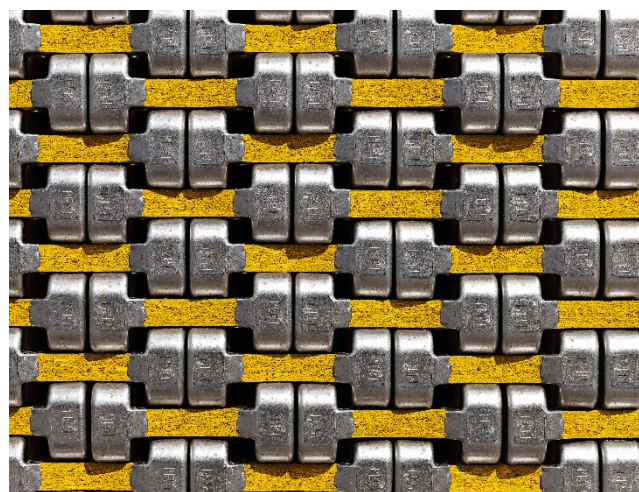
1 pav. Sijų VT 20 sandėliavimo pavyzdžiai

- Vienoje rietuvėje galima transportuoti tik to paties dydžio sijas!
- Sijos kraunamos eilėmis, glaudžiant sijos tašą prie gretimos sijos tašo, sekančios eilės sijos dedamos tuo pačiu principu, tačiau su 10 cm prasilenkimu žemiau esančios sijų eilės atžvilgiu (žiūr. paveiksle Nr.1).
- Maksimalus sijų kiekis rietuvėje: 80 vnt., 5 × 16 vnt. (h), kėlimui kranais ar šakiniais krautuvais.
- Krovimo aukštis: 2 rietuvės į aukštį transportavimui automobiliu arba 4 rietuvės į aukštį sandėliavimui;
- Rietuvė viena nuo kitos atskiriama mediniais tašais.

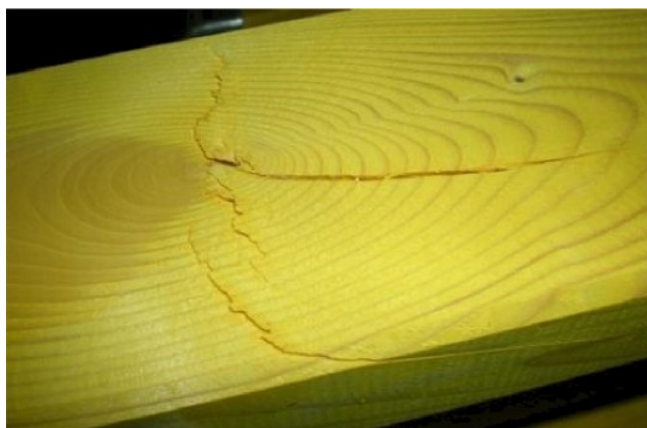
02.04: Apvalus lūžis

Sugadinimas	Remonto instrukcijos	Apmokėjimas
<input type="checkbox"/> Įaugusi žievė 02.01	Nekreipiamas dėmesys	Leistinas defektas
<input type="checkbox"/> Sakuotos vietos 02.02	Nekreipiamas dėmesys	Leistinas defektas
<input type="checkbox"/> Šaka sijos briaunoje 02.03	Nekreipiamas dėmesys	Leistinas defektas
<input type="checkbox"/> Apvalus lūžis 02.04	Neremontuojama	Žalą apmoka klientas

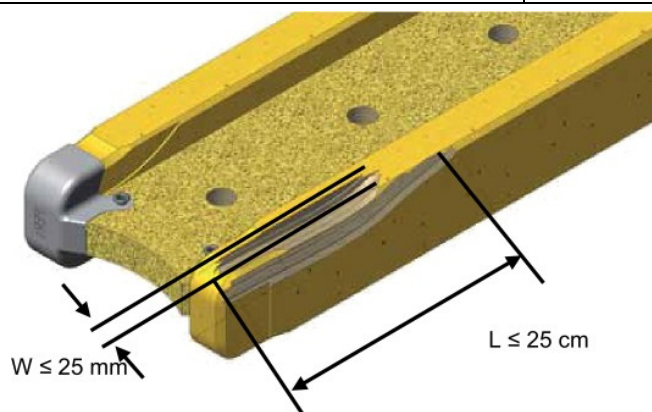
02.05: Nuoskyla tašelyje

<input type="checkbox"/> Nuoskyla tašelyje ≤ 25 mm pločio ir ≤ 25 cm ilgio arba > 25 cm ilgio ir ≤ 10 mm pločio 02.05	Neremontuojama, pažymima dažais	Natūralus nusidėvėjimas
--	---------------------------------	-------------------------

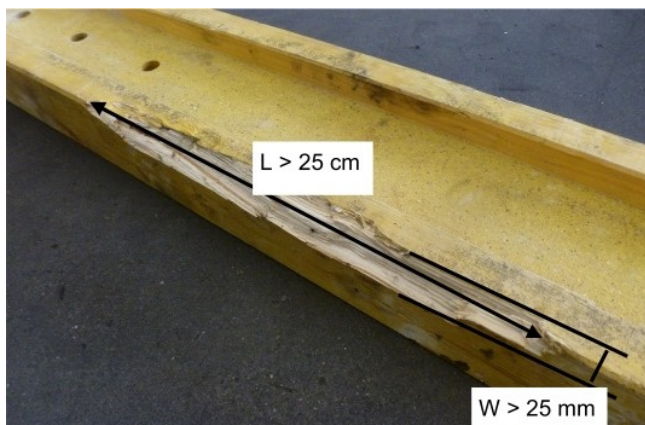
02.06: Nuoskila tašelyje

□ Nuoskyla tašelyje

> 25 mm pločio
arba
> 25 cm ilgio ir > 10 mm pločio

Neremontuojama

Žalą apmoka klientas

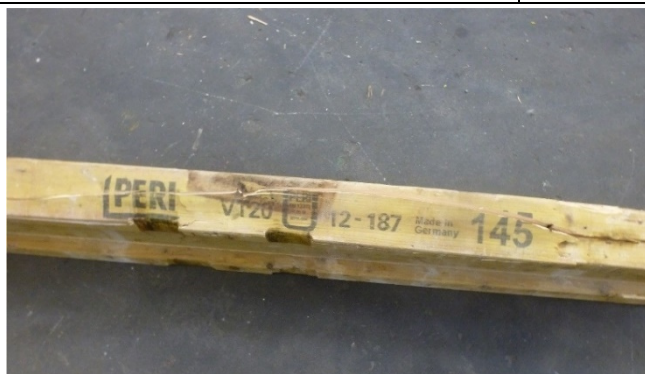
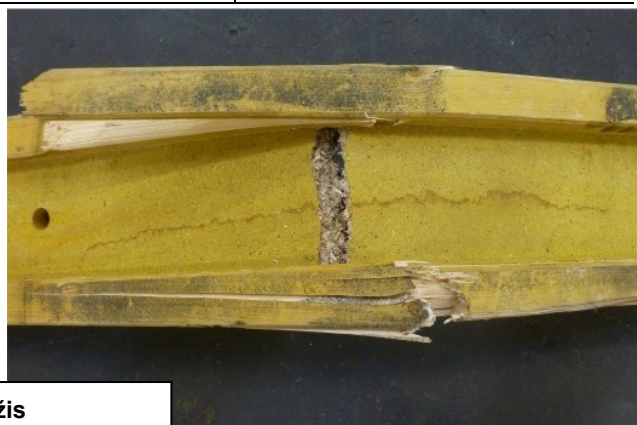
02.07: Tašelio lūžis

□ Tašelio lūžis (dėl perkrovos)

Neremontuojama

Žalą apmoka klientas

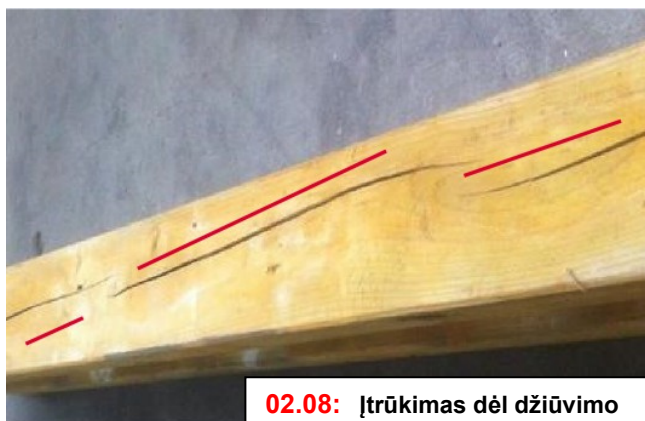
02.08: Įtrūkimas dėl džiūvimo

□ Įtrūkimas dėl džiūvimo

plotis ≤ 4 mm ir ilgis < 1 m

Nekreipiamas dėmesys

Natūralus procesas

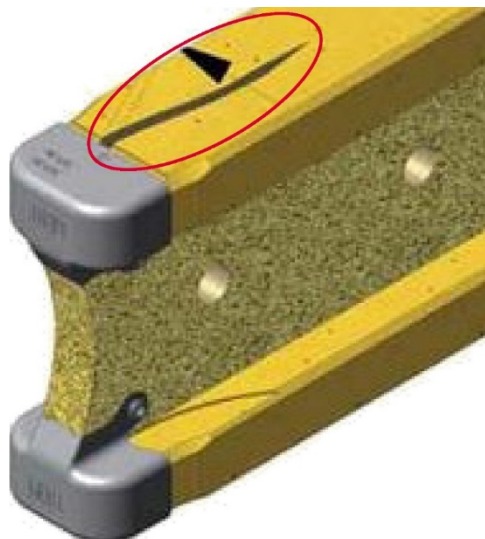
02.10: Įtrūkimas dėl netinkamo naudojimo

Įtrūkimas dėl netinkamo naudojimo (pažeistas apsauginis antgalis)

Neremontuojama

Žalą apmoka klientas

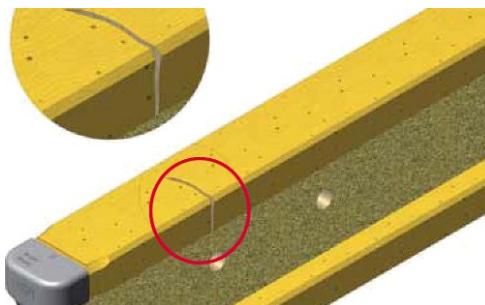
02.13: Skersinė įpjova tašelyje

Skersinė įpjova tašelyje

Neremontuojama

Žalą apmoka klientas

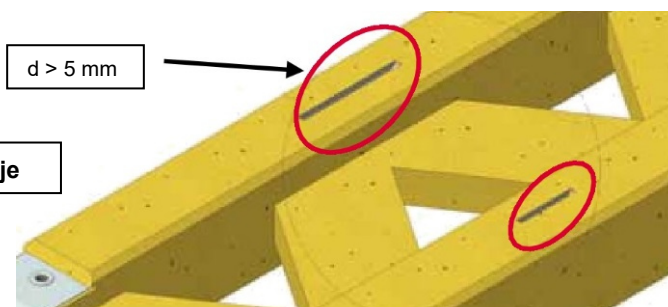
02.14: Išilginė įpjova tašelyje

Išilginė įpjova tašelyje

Neremontuojama

Žalą apmoka klientas

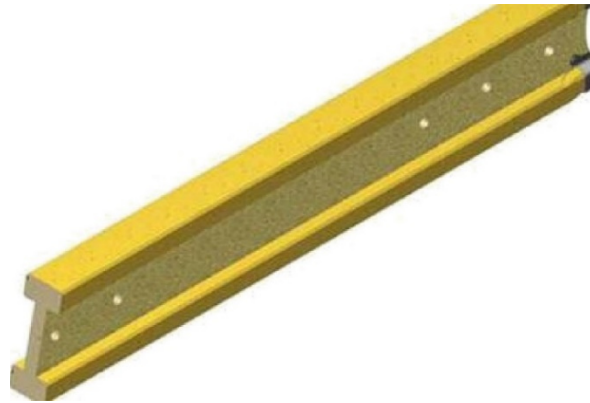
02.15: Sija, nupjauta kliento

Sija nupjauta kliento

Neremontuojama

Žalą apmoka klientas

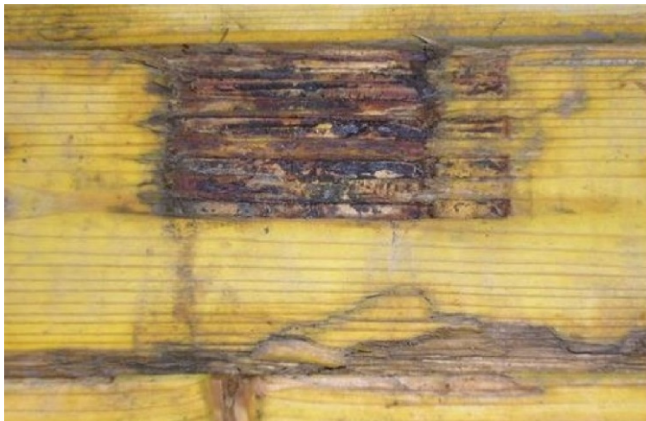
02.16: Tašelio pažeidimas vibratoriumi

□ Tašelio pažeidimas vibratoriumi gylis ≤ 3 mm gylis > 3 mm 02.16	Neremontuojama, pažymima dažais	Kompensacija neskaičiuojama
	Neremontuojama	Žalą apmoka klientas

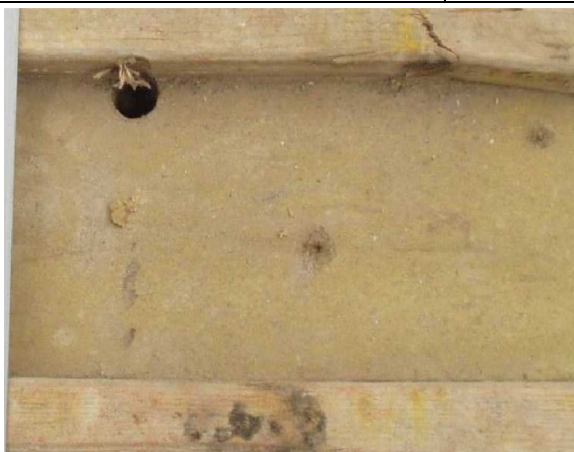
02.17: Išgręžta skylė skersinyje

□ Išgręžta skylė skersinyje 02.17	Neremontuojama	Parduodama klientui
--	----------------	---------------------

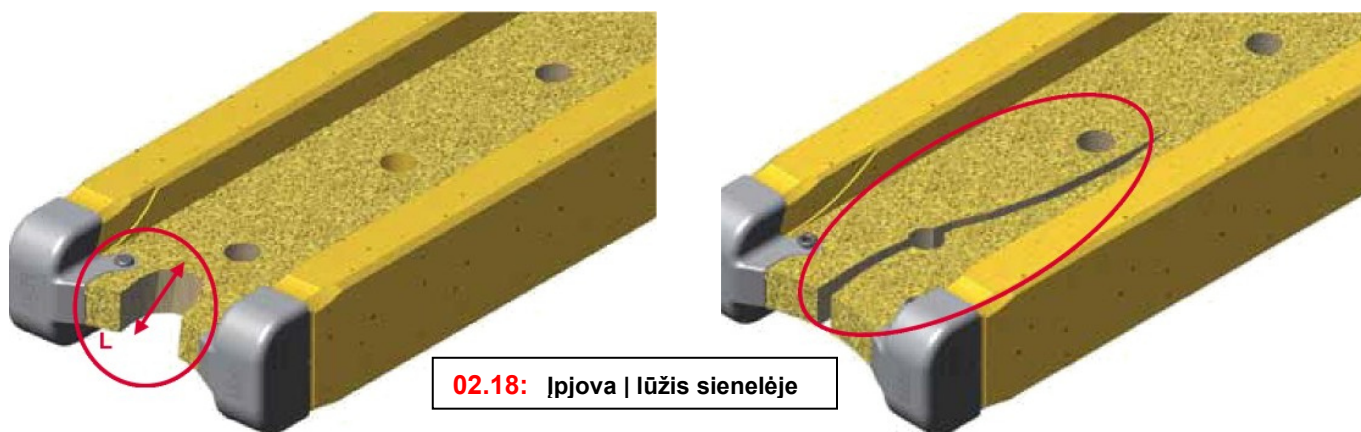
02.18: Įpjova | lūžis sienelėje

□ Įpjova lūžis sienelėje ilgis ≤ 20 mm ilgis > 20 mm 02.18	Neremontuojama, pažymima dažais	Kompensacija neskaičiuojama
	Neremontuojama	Žalą apmoka klientas

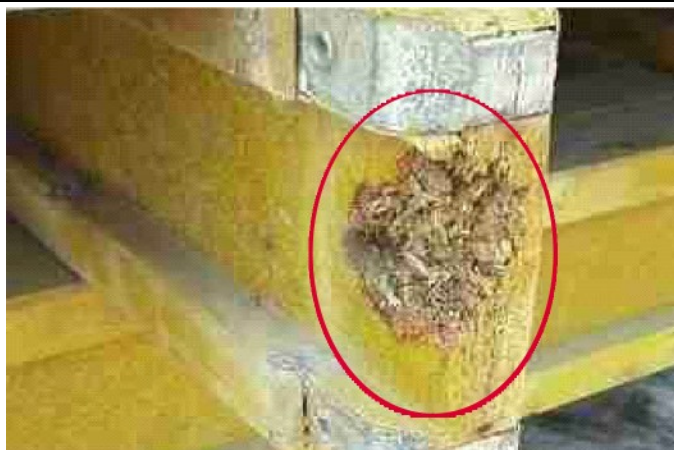
02.20: Atplaiša sienelėje

<p>□ Atplaiša sienelėje gylis ≤ 20 mm</p> <p>gylis > 20 mm</p> <p>02.20</p>	<p>Neremontuojama, pažymima dažais</p> <p>Neremontuojama</p>	<p>Kompensacija neskaičiuojama</p> <p>Žalą apmoka klientas</p>
--	--	--

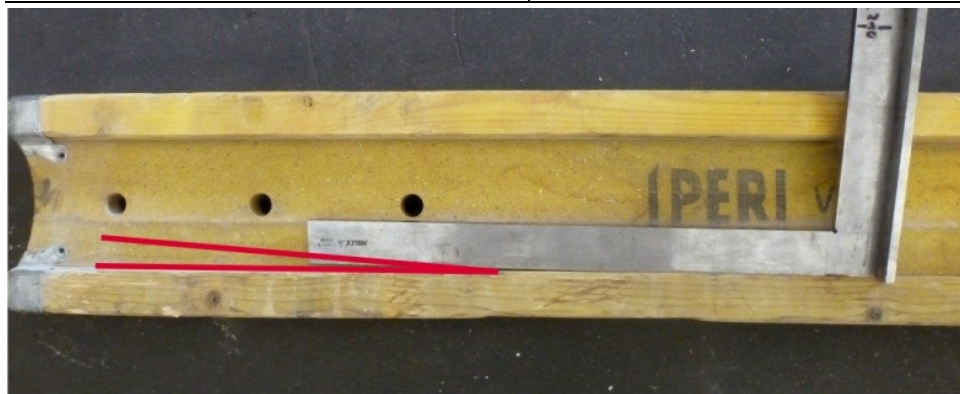
02.24: Nuo sienelės atsiskyres tašelis

<p>□ Nuo sienelės atsiskyres tašelis</p> <p>02.24</p>	<p>Neremontuojama</p>	<p>Žalą apmoka klientas</p>
---	-----------------------	-----------------------------

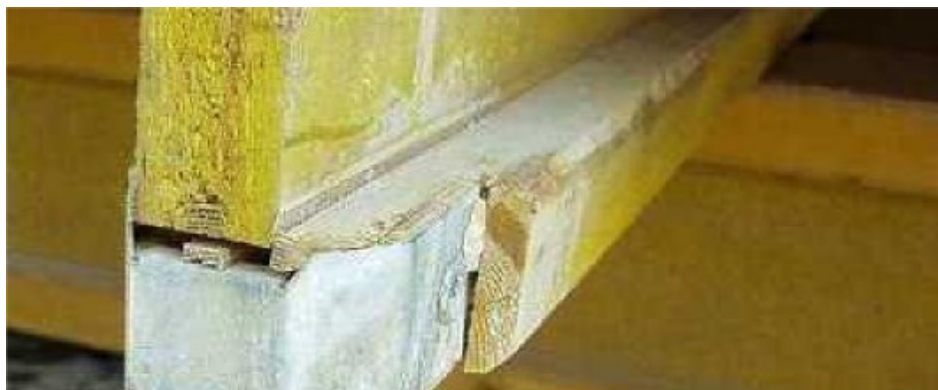
02.25: Sulaužytas medinis dyginis sujungimas

<p>□ Sulaužytas medinis dyginis sujungimas</p> <p>02.25</p>	<p>Neremontuojama</p>	<p>Žalą apmoka klientas</p>
---	-----------------------	-----------------------------

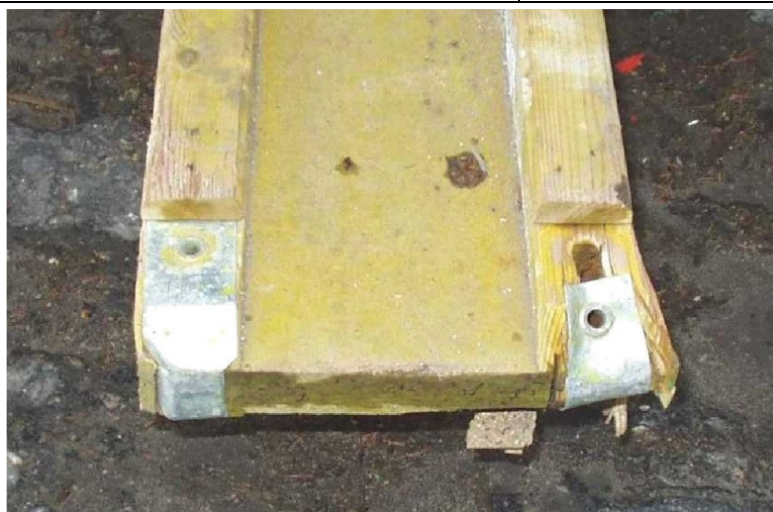
02.27: Pažeistas antgalis

<input type="checkbox"/> Pažeistas antgalis 02.27	Neremontuojama	Žalą apmoka klientas
---	----------------	----------------------

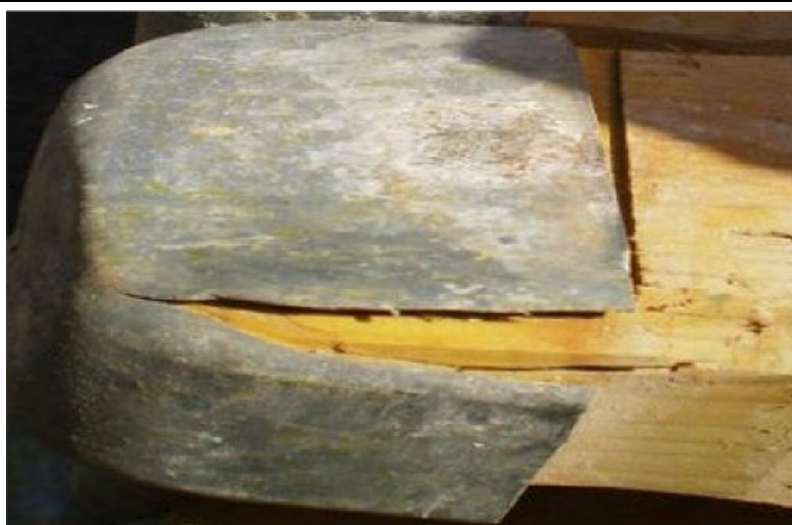
02.27: Pažeistas antgalis

<input type="checkbox"/> Pažeistas antgalis 02.28	Neremontuojama	Žalą apmoka klientas
---	----------------	----------------------
