PERI nuomojamos įrangos kriterijai

Atraminiai bokšteliai ST 100

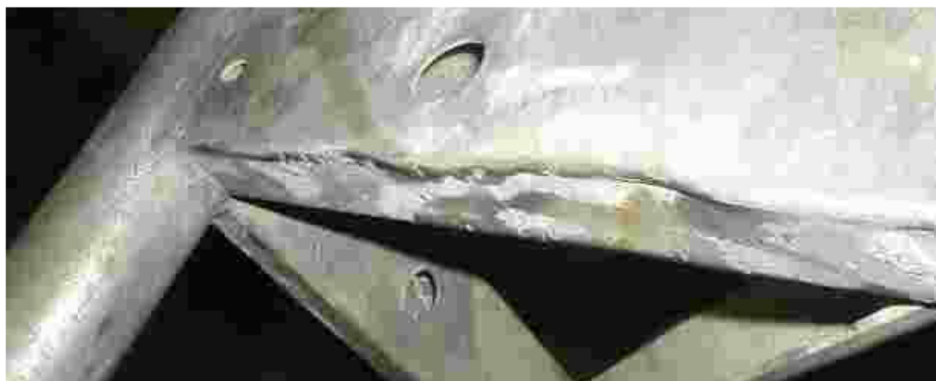
16.1.1

| Sugadinimas | Remonto instrukcijos | Apmokėjimas |
|---|--|---|
| <input type="checkbox"/> Rėmas įlenktas sulenktas <ul style="list-style-type: none"> ▪ $\leq \varnothing 10 \text{ mm}$ ▪ $> \varnothing 10 \text{ mm}$ ▪ pažeistas kampas | Leistinas pažeidimas Neremontuojama Neremontuojama | Kompensacija neskaičiuojama Žalą apmoka klientas Žalą apmoka klientas |

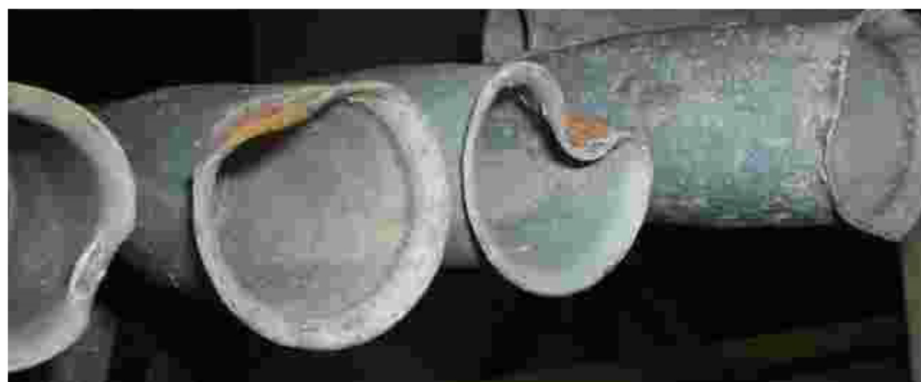
16.1.2

| <input type="checkbox"/> Vamzdžio movos galas sulenktas <ul style="list-style-type: none"> ▪ $\leq \varnothing 10 \text{ mm}$ ▪ $> \varnothing 10 \text{ mm}$ | Remontuojama Neremontuojama | Darbo laikas + medžiagos Žalą apmoka klientas |

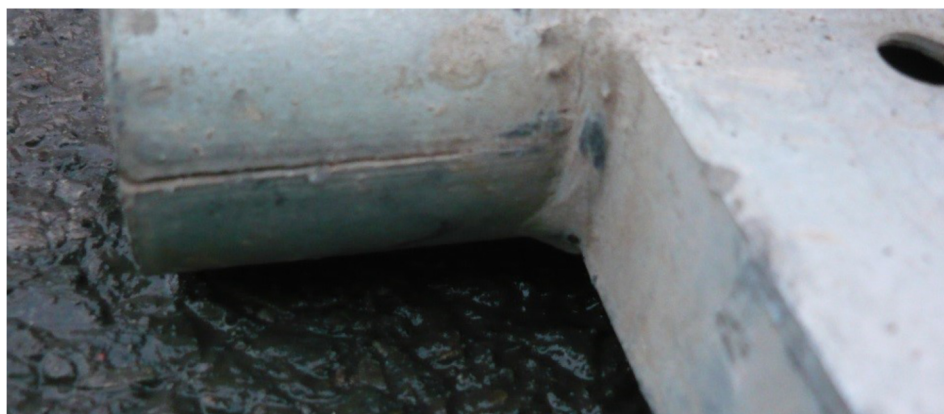
16.1.3

| <input type="checkbox"/> Vamzdžio movos galas įtrūkęs <ul style="list-style-type: none"> ▪ nėra mechaninio pažeidimo ▪ mechaniškai pažeista | Neremontuojama Neremontuojama | Kompensacija neskaičiuojama Žalą apmoka klientas |

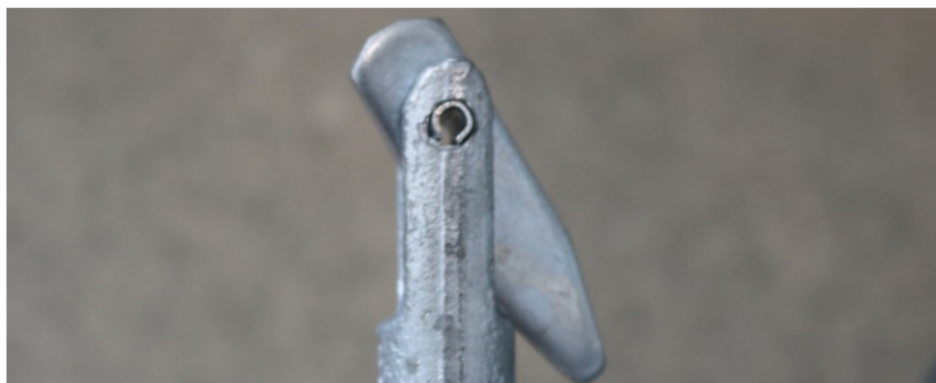
16.2.1

| Sugadinimas | Remonto instrukcijos | Apmokėjimas |
|---|---|---|
| <input type="checkbox"/> Fiksatorius sulenktas pamestas | Keičiama | Darbo laikas + medžiagos |

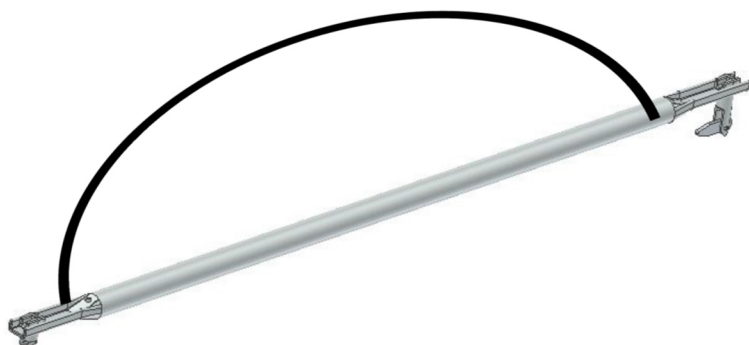
16.2.2

| <input type="checkbox"/> Sulenktas profilis <ul style="list-style-type: none"> ▪ ≤ 3 mm ▪ > Ø 3 mm (L/500) | Tiesinama Neremontuojama | Darbo laikas Žalą atlygina klientas |

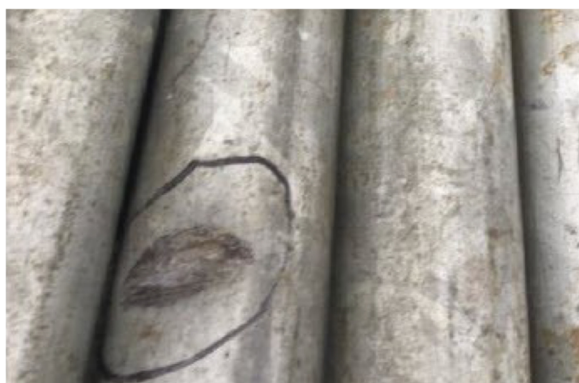
16.2.4

| <input type="checkbox"/> Įlenktas vamzdis <ul style="list-style-type: none"> ▪ ≤ 3 mm (gylis) ▪ > 3 mm (gylis) | Pažymima dažais Neremontuojama | Kompensacija neskaičiuojama Žalą atlygina klientas |

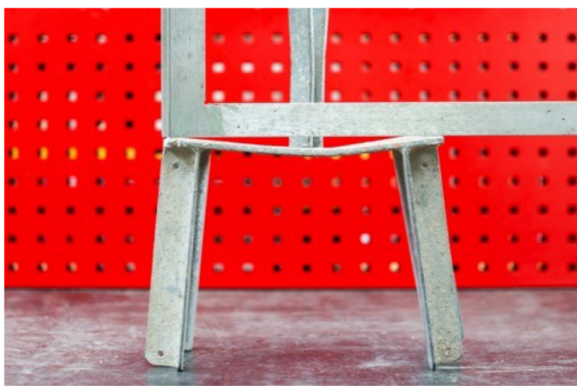
16.3.2

| <input type="checkbox"/> Sulenкта atraminė plokštelė <ul style="list-style-type: none"> ▪ > 5 mm | Neremontuojama | Žalą atlygina klientas |

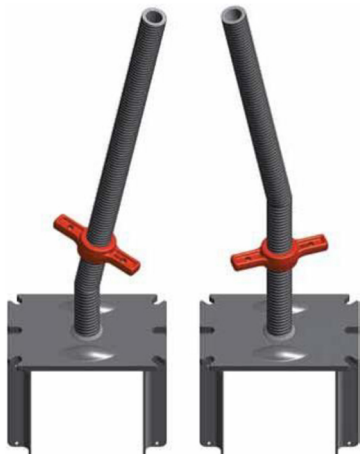
16.3.3

| <input type="checkbox"/> Sulenktas nupjautas sriegis | Neremontuojama | Žalą atlygina klientas |

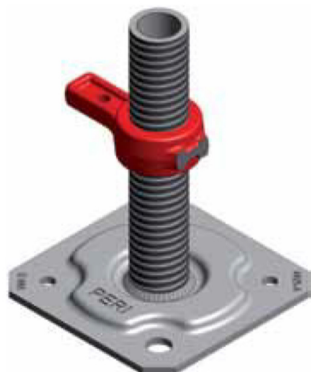
16.4.1

| Sugadinimas | Remonto instrukcijos | Apmokėjimas |
|---|---|---|
| <input type="checkbox"/> Nulaužtas reguliatoriaus sparnelis | Neremontuojama | Žalą apmoka klientas |

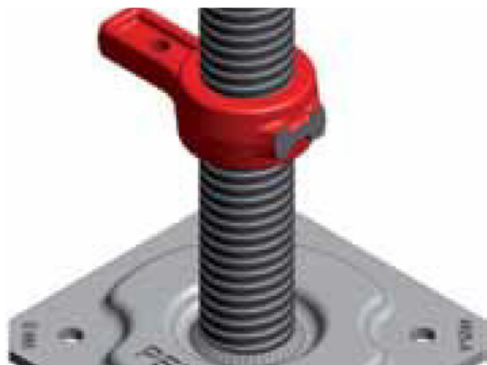
16.5.1

| Sugadinimas | Remonto instrukcijos | Apmokėjimas |
|---|---|---|
| <input type="checkbox"/> Nulaužtas reguliatoriaus sparnelis | Neremontuojama | Žalą apmoka klientas |

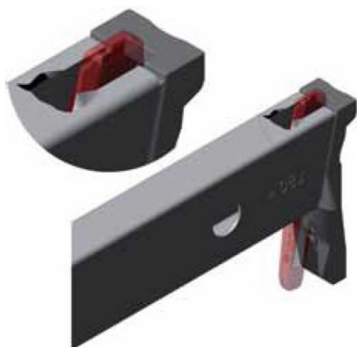
16.6.1

| Sugadinimas | Remonto instrukcijos | Apmokėjimas |
|---|---|---|
| <input type="checkbox"/> Trūkimas suvirinimo siūlėje prie pleišto arba pamestas | Neremontuojama | Žalą apmoka klientas |

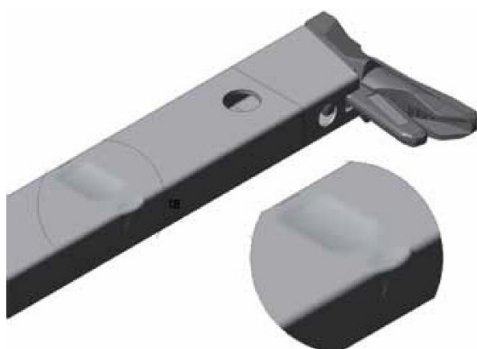
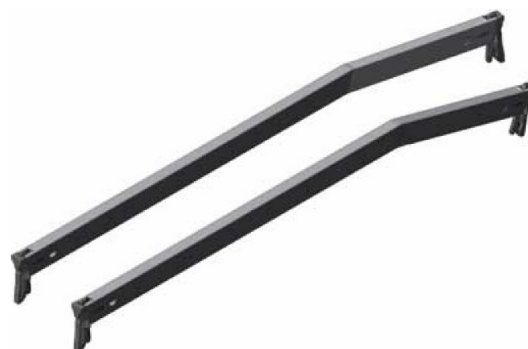
16.6.2

| <input type="checkbox"/> Įlenktas sulenktas profilio galas prie pleišto | Neremontuojama | Žalą apmoka klientas |

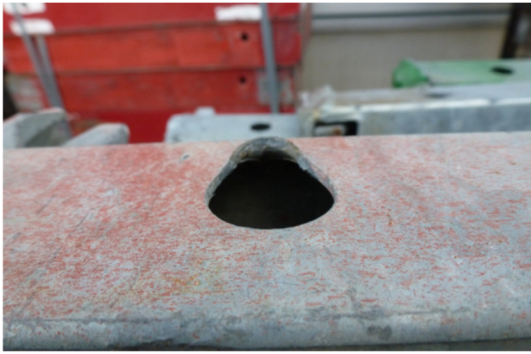
16.6.4

| <input type="checkbox"/> Montavimo kiaurymės pažeidimas <ul style="list-style-type: none"> ▪ geometrija nepakitusi ▪ geometrija pakitusi ▪ įtrūkęs metalas | Tiesinama Neremontuojama Neremontuojama | Darbo laikas Žalą apmoka klientas Žalą apmoka klientas |

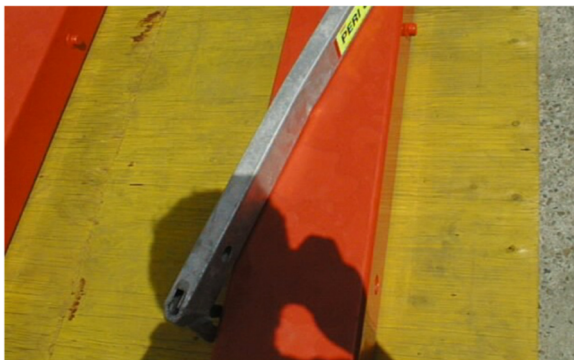
16.6.5

Sulenktas horizontalia kryptimi

- briaunos nepažeistos
- ≤ leistinas nuokrypis (L/300)
- > leistinas nuokrypis

Leistinas pažeidimas
Leistinas pažeidimas
Neremontuojama

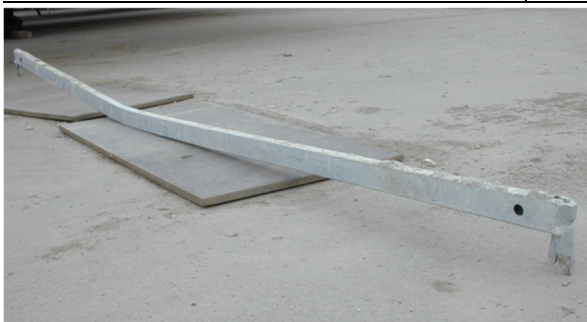
16.6.6

Sulenktas vertikalia kryptimi

Neremontuojama

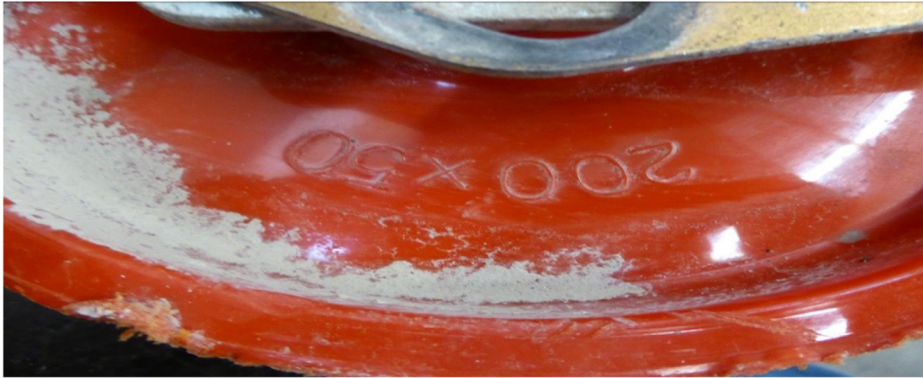
16.7.1

| Sugadinimas | Remonto instrukcijos | Apmokėjimas |
|---|---|---|
| <input type="checkbox"/> Ratukas <ul style="list-style-type: none">▪ išsidėvėjęs▪ pažeistas dėl perkrovos | Natūralus nusidėvėjimas Neremontuojama | Kompensacija neskaičiuojama Žalą apmoka klientas |

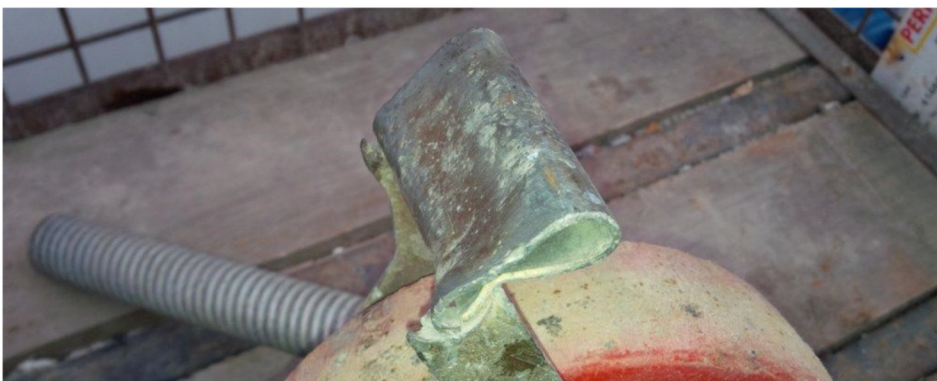
16.7.3

| <input type="checkbox"/> Pažeistas stabdis | Neremontuojama | Žalą apmoka klientas |

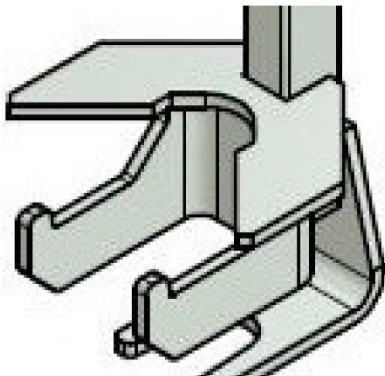
16.8.2

Sulenkti griebtuvai

Tiesinama
