PERI nuomojamos įrangos kriterijai

PERI UP laiptinė

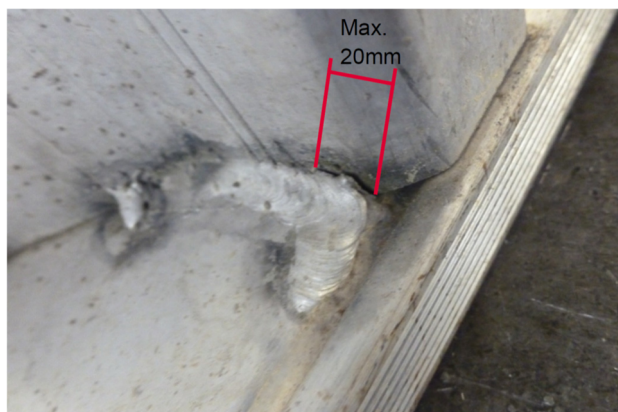
33.1.1

Sugadinimas	Remonto instrukcijos	Apmokėjimas
<input type="checkbox"/> Trūkimas prie suvirinimo siūlės <ul style="list-style-type: none"> ▪ ≤ 20 mm ▪ > 20 mm 	Leistinas nuokrypis Neremontuojama	Kompensacija neskaičiuojama Kompensacija neskaičiuojama

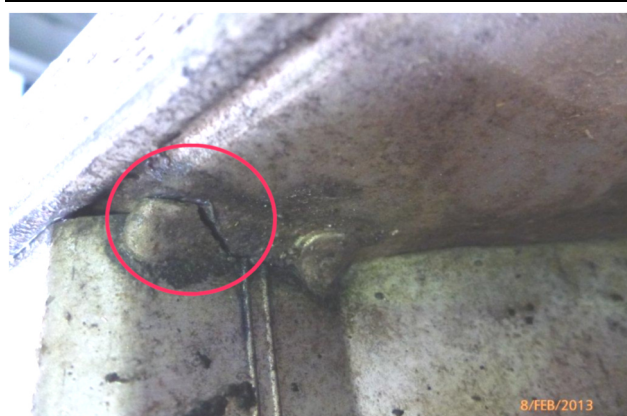
33.1.2

<input type="checkbox"/> Trūkusi suvirinimo siūlė	Neremontuojama	Kompensacija neskaičiuojama
---	----------------	-----------------------------

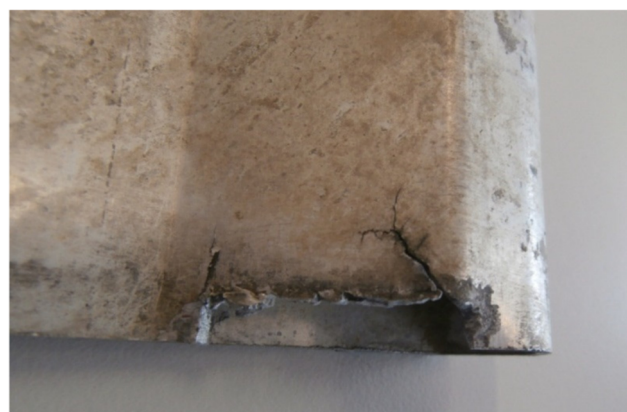
33.1.3

<input type="checkbox"/> Pažeistas pagrindas (trūkimas pakopoje)	Neremontuojama	Kompensacija neskaičiuojama
--	----------------	-----------------------------

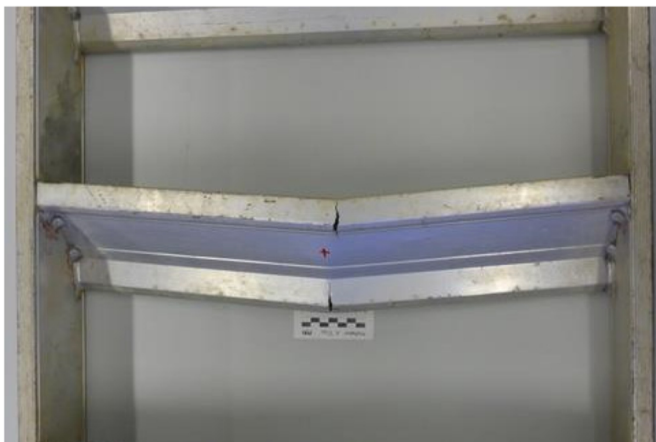
33.1.4

☐ Trūkimas laiptų pakopoje	Neremontuojama	Kompensacija neskaičiuojama
----------------------------	----------------	-----------------------------

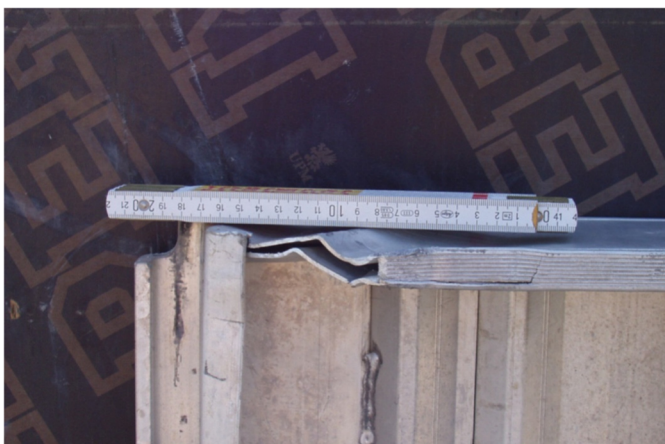
33.1.5

☐ Profilio pradžios galo pažeidimas	Neremontuojama	Žalą apmoka klientas
---------------------------------------	----------------	----------------------

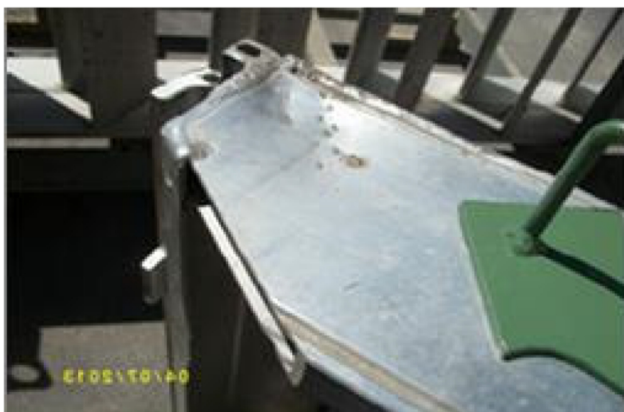
33.1.6

☐ Įlenktas šoninis profilis <ul style="list-style-type: none"> ▪ nėra metalo ar suvirino siūlės pažeidimų 	Leistinas nuokrypis	Kompensacija neskaičiuojama
--	---------------------	-----------------------------

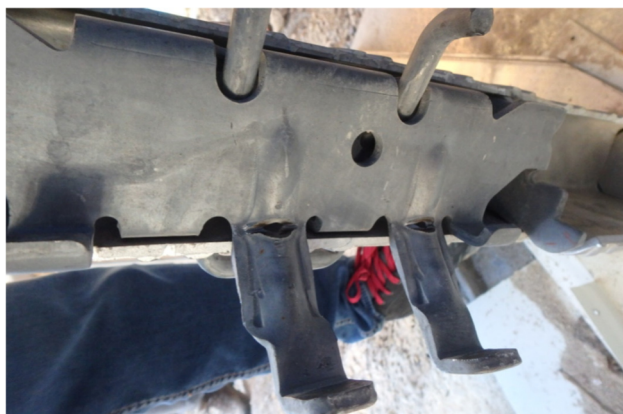
33.1.7

☐ Pakabinimo griebtuvo trūkimas <ul style="list-style-type: none"> ▪ jei įmanoma ▪ jei neįmanoma 	Keičiama Neremontuojama	Darbo laikas + medžiagos Žalą apmoka klientas
--	----------------------------	--

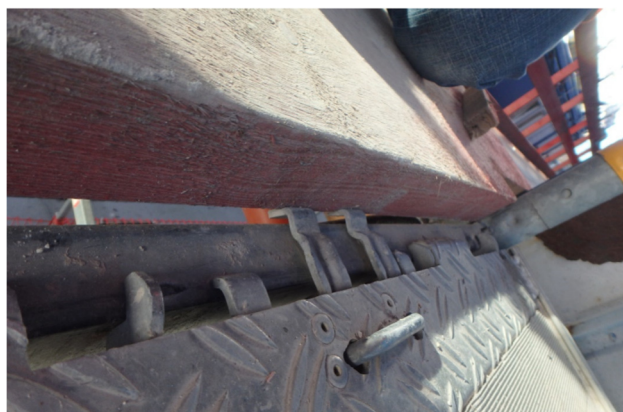
33.1.8

□ **Sulenktas pakabinimo griebtuvas**

- be trūkimų ir palenktas ≤ 5 mm
- palenktas > 5 mm
- jei neįmanoma pakeisti

Tiesinama
Keičiama
Neremontuojama

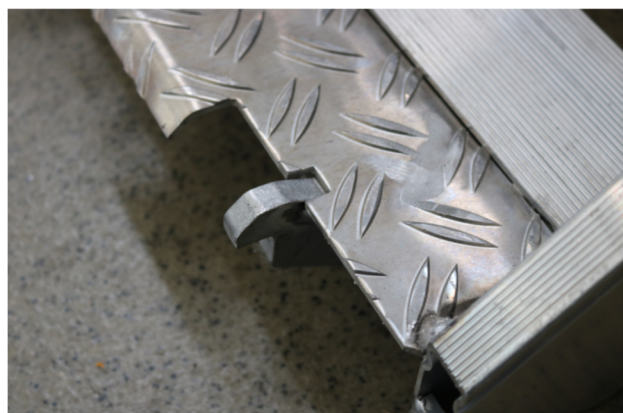
33.1.9

□ **Sulenktas pagrindo griebtuvas**

- be trūkimų ir palenktas ≤ 5 mm
- palenktas > 5 mm
- jei neįmanoma pakeisti

Tiesinama
Keičiama
Neremontuojama

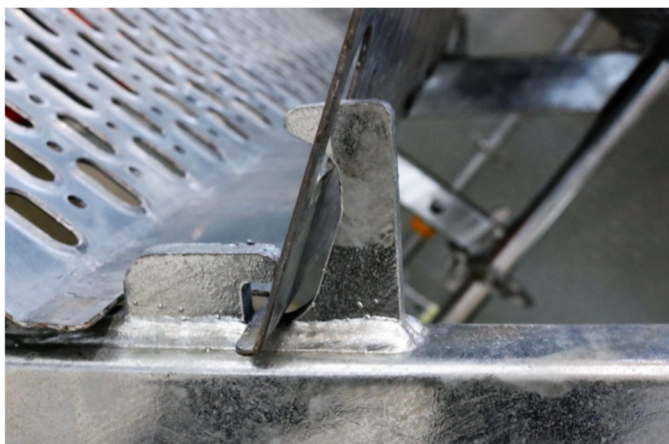
33.2.1

Sugadinimas	Remonto instrukcijos	Apmokėjimas
<ul style="list-style-type: none">□ Sulenktas pakabinimo kablys<ul style="list-style-type: none">▪ jei įmanoma▪ jei neįmanoma▪ pažeista	Tiesinama Neremontuojama Neremontuojama	Darbo laikas Žalą apmoka klientas Žalą apmoka klientas

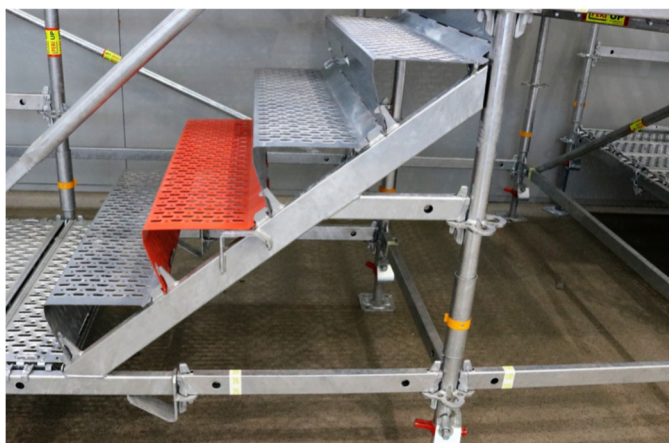
33.2.2

<ul style="list-style-type: none">□ Įlenktas profilis<ul style="list-style-type: none">▪ $\leq \varnothing 3$ mm ir briaunos nepažeistos▪ $> \varnothing 3$ mm▪ briaunos pažeistos	Leistinas nuokrypis Neremontuojama Neremontuojama	Kompensacija neskaičiuojama Žalą apmoka klientas Žalą apmoka klientas
---	---	---

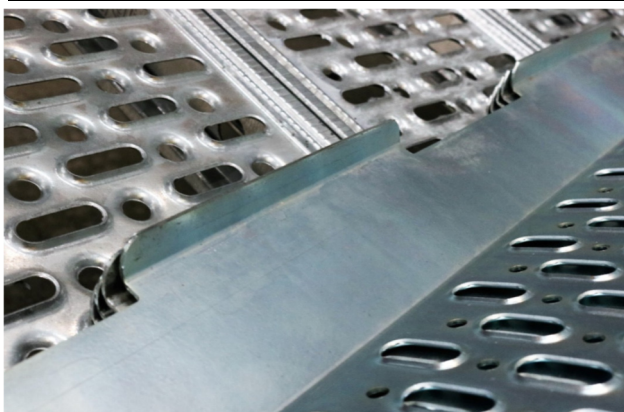
33.3.1

Sugadinimas	Remonto instrukcijos	Apmokėjimas
<input type="checkbox"/> Sulenktas jungiamasis kronšteinas <ul style="list-style-type: none"> ▪ sujungimas galimas ▪ sujungimas negalimas ▪ nepavyksta ištiesinti 	Leistinas nuokrypis Tiesinama Neremontuojama	Kompensacija neskaičiuojama Darbo laikas Žalą apmoka klientas

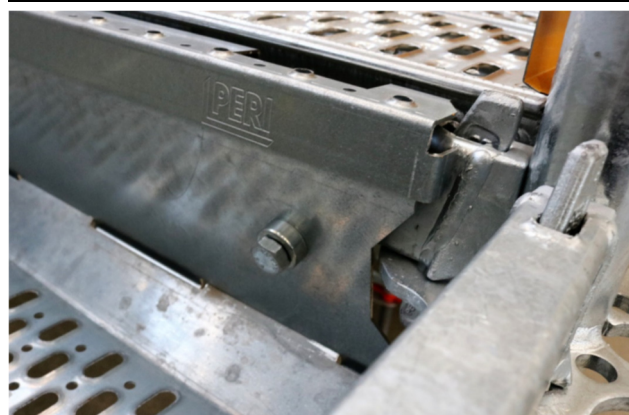
33.3.2

<input type="checkbox"/> Pamestas varžtas	Keičiama	Kompensacija neskaičiuojama
--	----------	-----------------------------

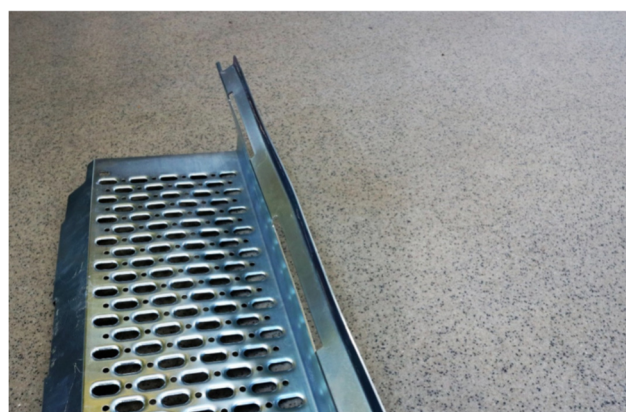
33.3.3

<input type="checkbox"/> Pakopa sulenkta <ul style="list-style-type: none"> ▪ jei įmanoma ▪ jei neįmanoma 	Tiesinama Neremontuojama	Darbo laikas Žalą apmoka klientas
--	-----------------------------	--------------------------------------

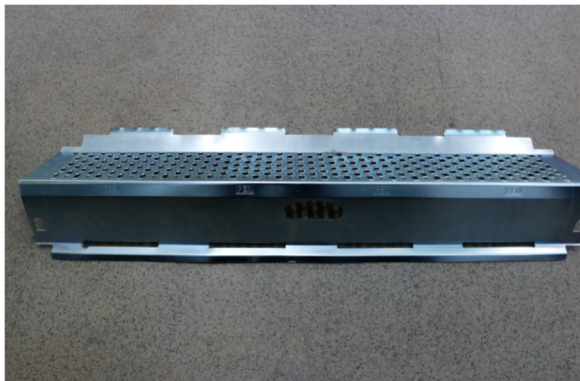
33.3.4

□ Pakopa išsidėvėjusi

Natūralus nusidėvėjimas

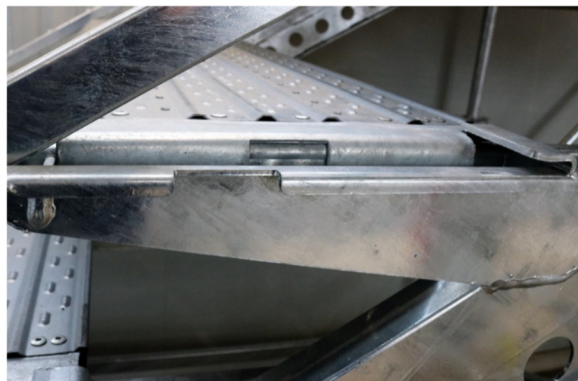
33.4.1

Sugadinimas	Remonto instrukcijos	Apmokėjimas
<ul style="list-style-type: none"> □ Sulenktas profilis <ul style="list-style-type: none"> ▪ paklotas įsistato ▪ remontas įmanomas ▪ remontas neįmanomas 	Leistinas nuokrypis Tiesinama Neremontuojama	Kompensacija neskaičiuojama Darbo laikas Žalą apmoka klientas

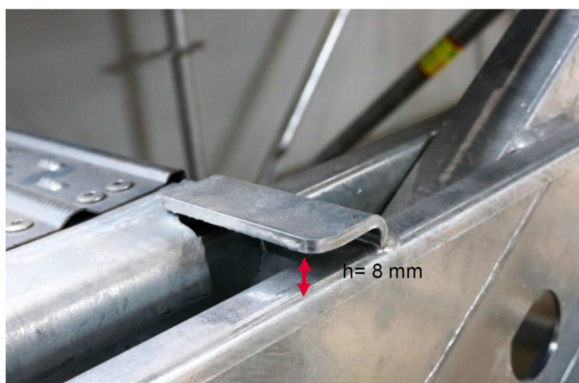
33.4.2

<ul style="list-style-type: none"> □ Sulenktas kronšteinas <ul style="list-style-type: none"> ▪ jei įmanoma ▪ jei neįmanoma 	Tiesinama Neremontuojama	Darbo laikas Žalą apmoka klientas
--	-----------------------------	--------------------------------------

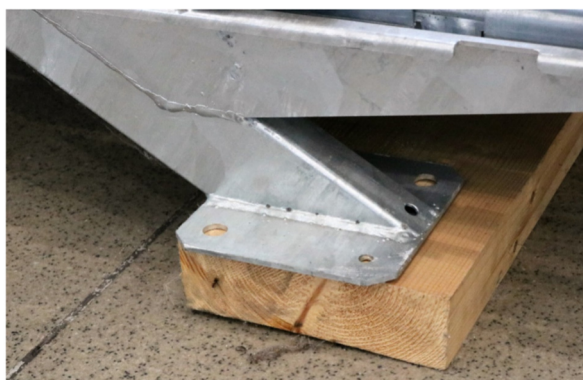
33.4.3

<ul style="list-style-type: none"> □ Sulenкта galinė plokštelė <ul style="list-style-type: none"> ▪ jei įmanoma ▪ jei neįmanoma ▪ jei trūkusi suvirinimo siūlė 	Tiesinama Neremontuojama Neremontuojama	Darbo laikas Žalą apmoka klientas Žalą apmoka klientas
--	---	--

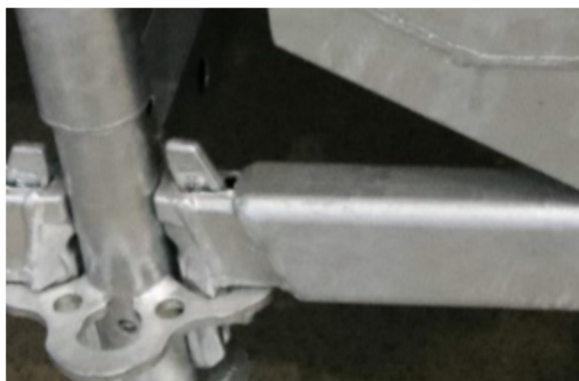
33.4.4

□ Pamestas pleištas

Neremontuojama

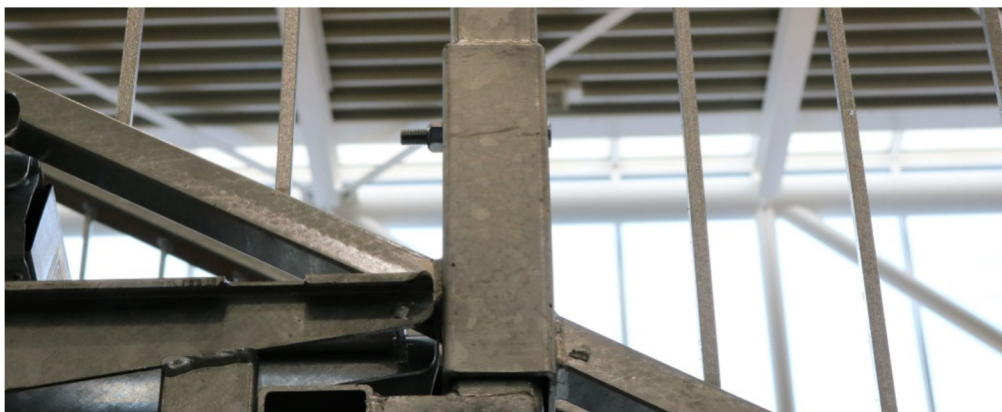
33.5.1

Sugadinimas	Remonto instrukcijos	Apmokėjimas
<input type="checkbox"/> Sulenкта turėklų jungtis <ul style="list-style-type: none"> ▪ turėklo montavimas galimas ▪ turėklo montavimas negalimas 	Leistinas nuokrypis Tiesinama	Kompensacija neskaičiuojama Darbo laikas

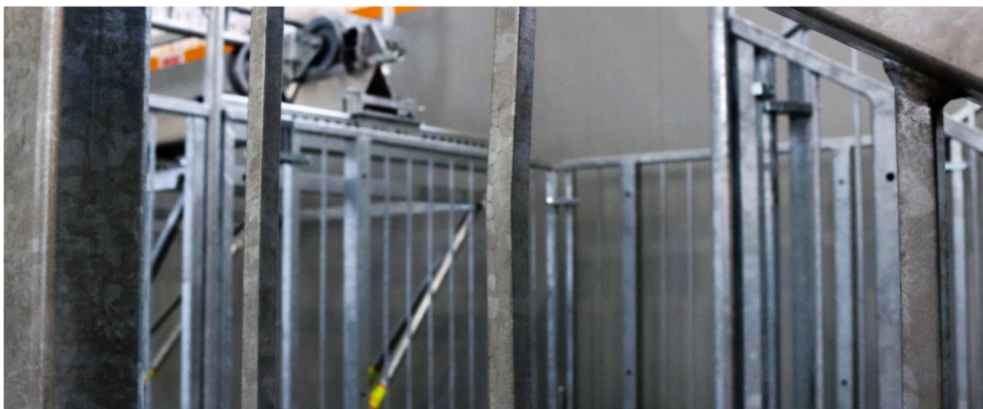
33.5.2

<input type="checkbox"/> Sulenktas statramstis <ul style="list-style-type: none"> ▪ nėra suvirinimo siūlės pažeidimų ▪ pažeista suvirinimo siūlė 	Leistinas nuokrypis Remontuojama	Kompensacija neskaičiuojama Darbo laikas
---	-------------------------------------	---

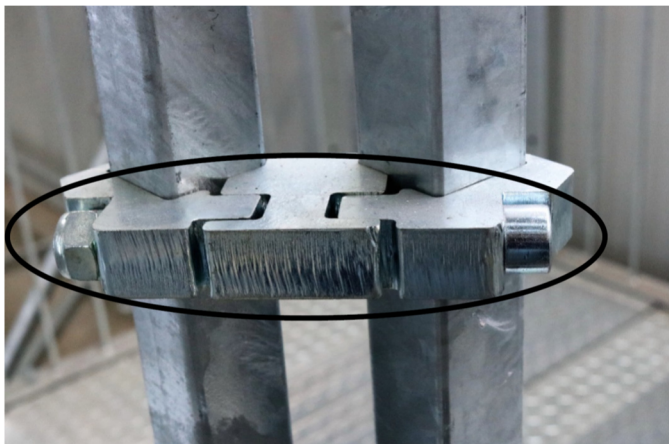
33.5.4

<p>□ Cilindrinis varžtas</p> <ul style="list-style-type: none"> ▪ pamestas ▪ pažeistas 	<p>Keičiama Keičiama</p>	<p>Darbo laikas + medžiagos Darbo laikas + medžiagos</p>
---	------------------------------	--

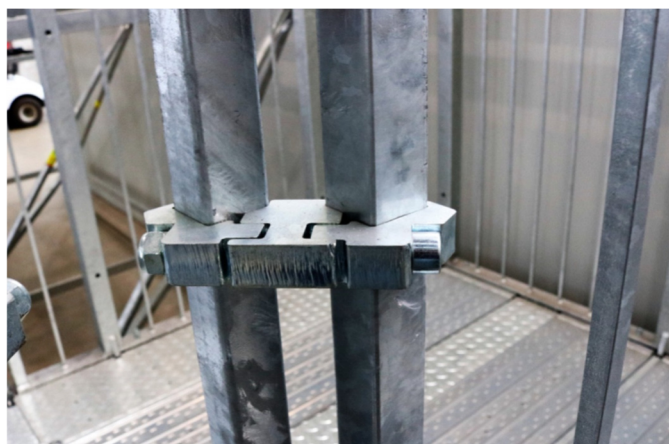
33.5.5

<p>□ Sulenкта turėklų jungtis</p> <ul style="list-style-type: none"> ▪ turėklo montavimas galimas ▪ turėklo montavimas negalimas 	<p>Leistinas nuokrypis Tiesinama</p>	<p>Kompensacija neskaičiuojama Darbo laikas</p>
---	--	---

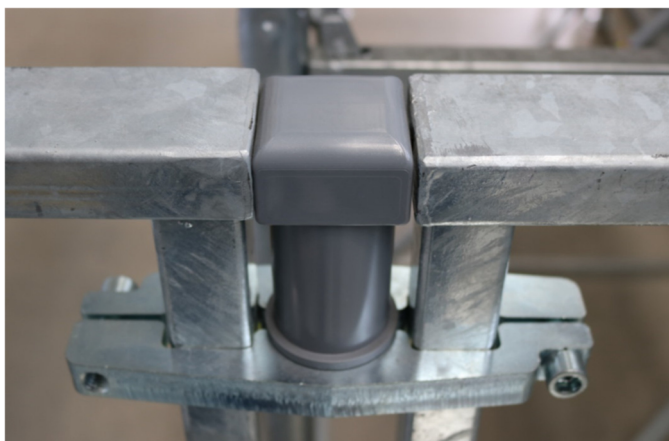
33.5.6

<p>□ Dalis turėklų pažeista</p> <ul style="list-style-type: none"> ▪ nėra pavojaus susižeisti ▪ pavojus susižeisti dėl aštrių kampų ▪ vizualiai nepriimtinas stovis 	<p>Natūralus nusidėvėjimas Neremontuojama Neremontuojama</p>	<p>Kompensacija neskaičiuojama Žalą apmoka klientas Žalą apmoka klientas</p>
---	--	--

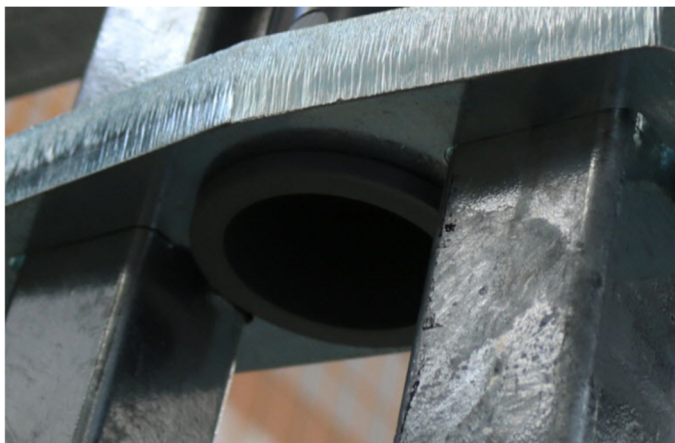
33.5.7

<p>☐ Pažeista dalis įvorės</p> <ul style="list-style-type: none"> ▪ sujungimas galimas ▪ sujungimas negalimas 	<p>Natūralus nusidėvėjimas Neremontuojama</p>	<p>Kompensacija neskaičiuojama Kompensacija neskaičiuojama</p>
--	---	--

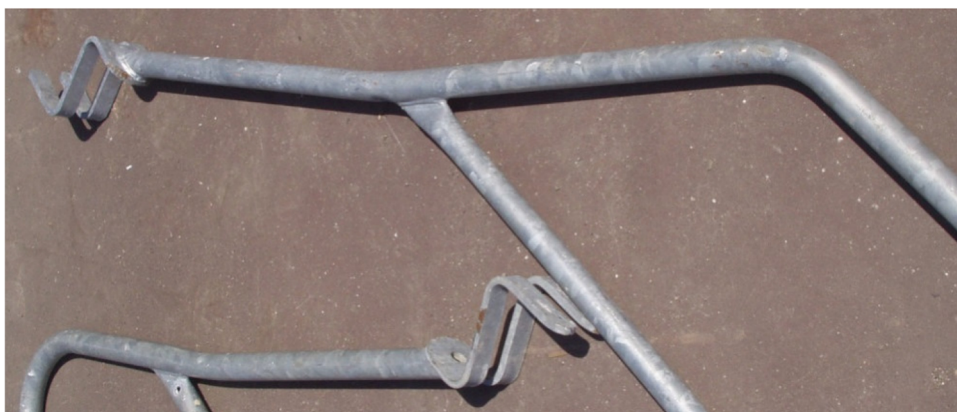
33.5.8

<p>☐ Sulenкта turėklų UAG jungtis</p>	<p>Tiesinama</p>	<p>Kompensacija neskaičiuojama</p>
--	------------------	------------------------------------

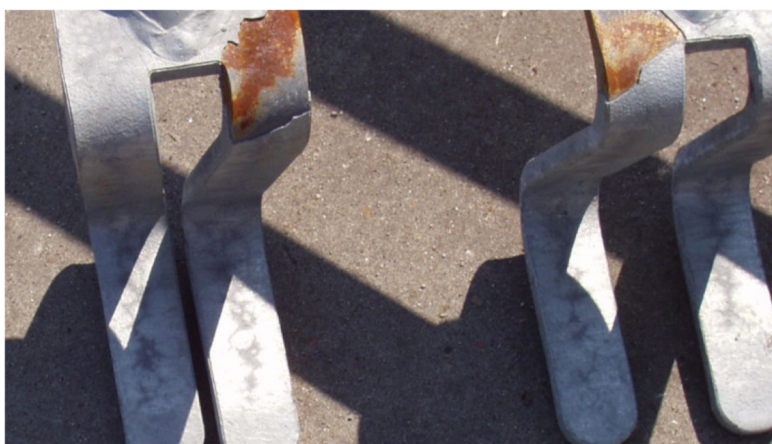
33.5.9

<p>☐ Sulenкта turėklų UAG šakutė</p>	<p>Tiesinama</p>	<p>Darbo laikas</p>
---	------------------	---------------------

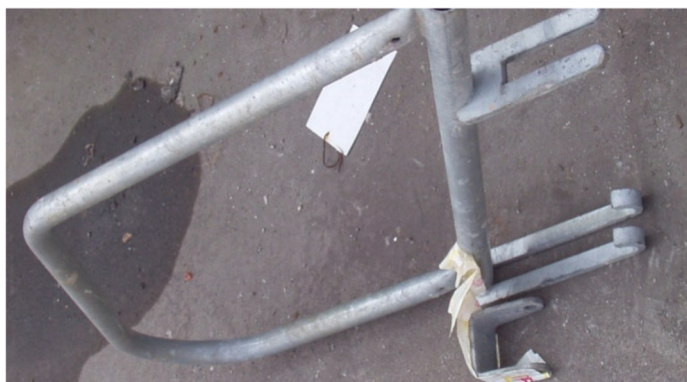
33.5.10

<p>☐ Pamestas turėklo UAH pakabinimo kronšteinas</p>	<p>Keičiama</p>	<p>Darbo laikas + medžiagos</p>
---	-----------------	---------------------------------

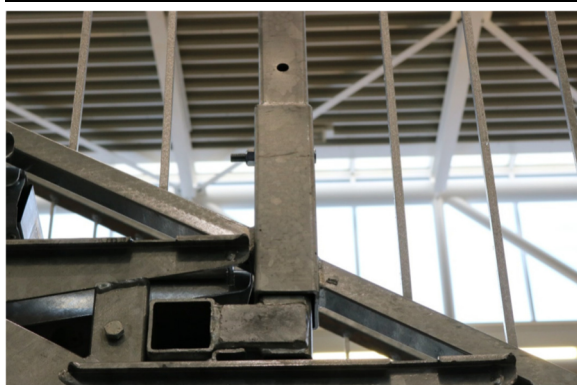
33.5.11

Sulenкта galinių turėklų jungtis

- jei įmanoma
- jei neįmanoma

Tiesinama
Neremontuojama

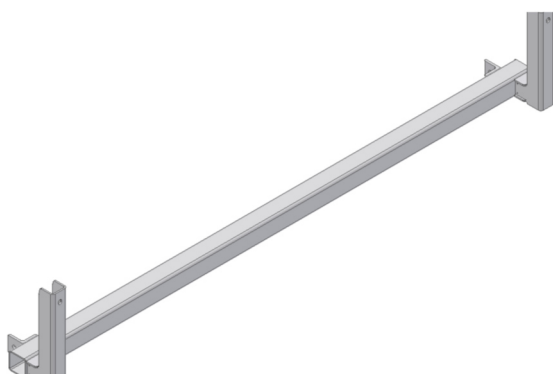
33.5.12

Sulenktas horizontalus vamzdis

- turėklo montavimas galimas
- turėklo montavimas negalimas

Leistinas nuokrypis
Neremontuojama

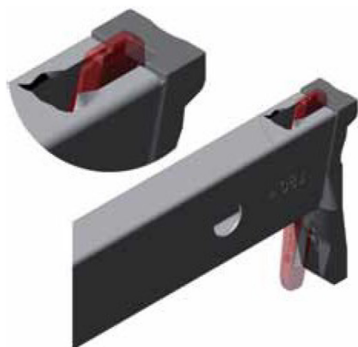
33.6.1

Sugadinimas	Remonto instrukcijos	Apmokėjimas
<input type="checkbox"/> Trūkimas suvirinimo siūlėje prie pleišto arba pamestas	Neremontuojama	Žalą apmoka klientas

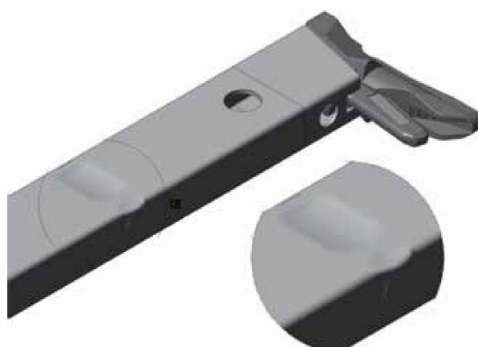
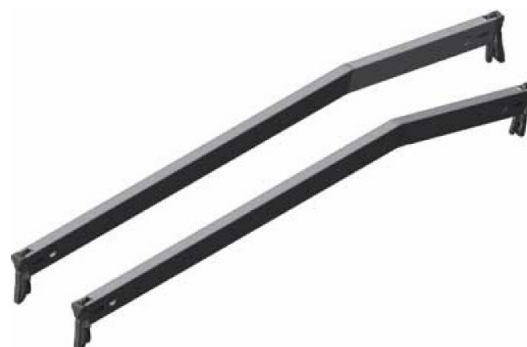
33.6.2

<input type="checkbox"/> Įlenktas sulenktas profilio galas prie pleišto	Neremontuojama	Žalą apmoka klientas
---	----------------	----------------------

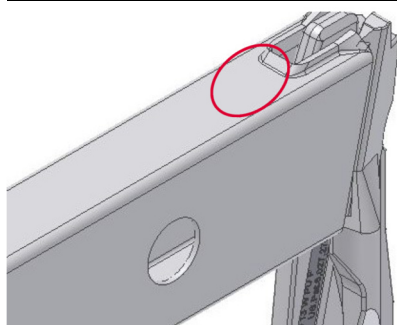
33.6.3

<input type="checkbox"/> Įlenkimas prie pleišto <ul style="list-style-type: none"> ▪ jeigu įmanoma ▪ jeigu neįmanoma ▪ įtrūkęs metalas 	Tiesinama Neremontuojama Neremontuojama	Darbo laikas Žalą apmoka klientas Žalą apmoka klientas
---	---	--

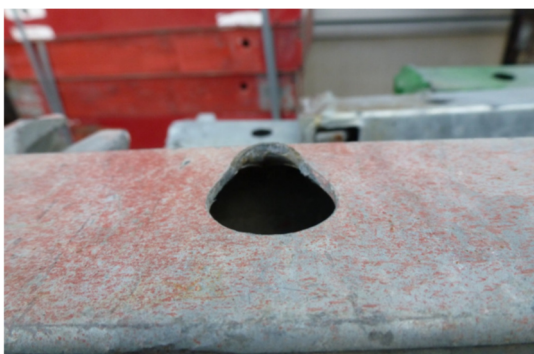
33.6.4

<input type="checkbox"/> Montavimo kiaurymės pažeidimas <ul style="list-style-type: none"> ▪ geometrija nepakitusi ▪ geometrija pakitusi ▪ įtrūkęs metalas 	Tiesinama Neremontuojama Neremontuojama	Darbo laikas Žalą apmoka klientas Žalą apmoka klientas
---	---	--

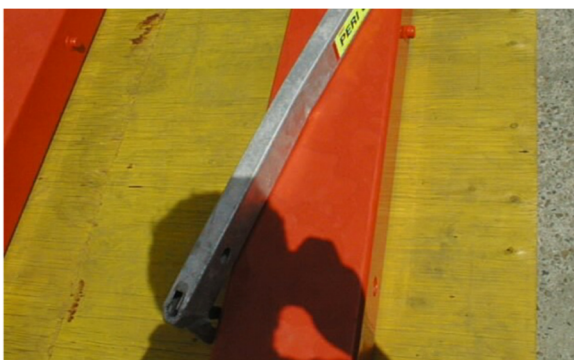
33.6.5

Sulenktas horizontalia kryptimi

- briaunos nepažeistos
- \leq leistinas nuokrypis (L/300)
- $>$ leistinas nuokrypis

Leistinas pažeidimas
Leistinas pažeidimas
Neremontuojama

Elementas	Leistinas nuokrypis
Skersinis UH 25	$\leq 3,0$ mm
Skersinis UH 50	$\leq 3,0$ mm
Skersinis UH 75	$\leq 3,0$ mm
Skersinis UH 100	$\leq 3,0$ mm
Skersinis UH 125	$\leq 4,0$ mm
Skersinis UH 150	$\leq 5,0$ mm
Skersinis UH 200	$\leq 7,0$ mm
Skersinis UH 250	$\leq 8,0$ mm
Skersinis UH 300	$\leq 10,0$ mm

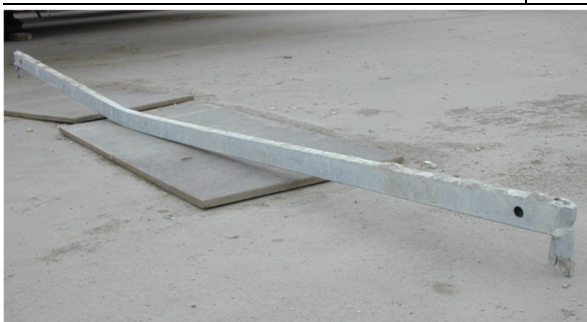
33.6.6

Sulenktas vertikalia kryptimi

Neremontuojama

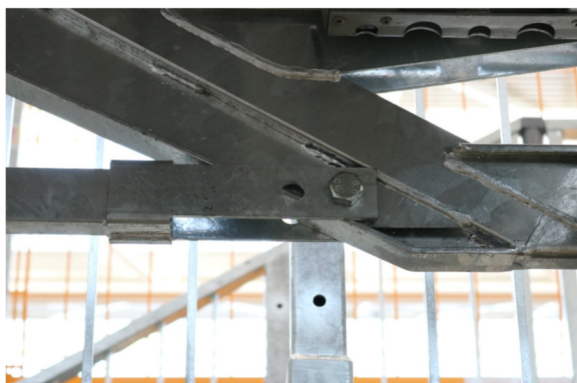
33.7.1

Sugadinimas	Remonto instrukcijos	Apmokėjimas
<input type="checkbox"/> Stovo jungtis sulenkta pažeista <ul style="list-style-type: none"> ▪ jeigu įmanoma ▪ jeigu neįmanoma ▪ įtrūkusi suvirinimo siūlė 	Tiesinama Neremontuojama Neremontuojama	Darbo laikas Žalą apmoka klientas Žalą apmoka klientas

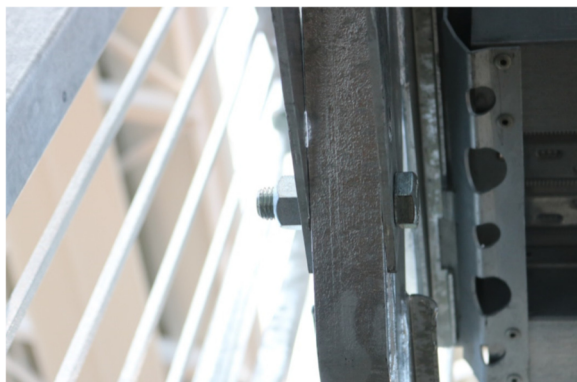
33.7.2

<input type="checkbox"/> Varžtas veržlė <ul style="list-style-type: none"> ▪ pamesta ▪ pažeista 	Keičiama Keičiama	Darbo laikas + medžiagos Darbo laikas + medžiagos
--	----------------------	--

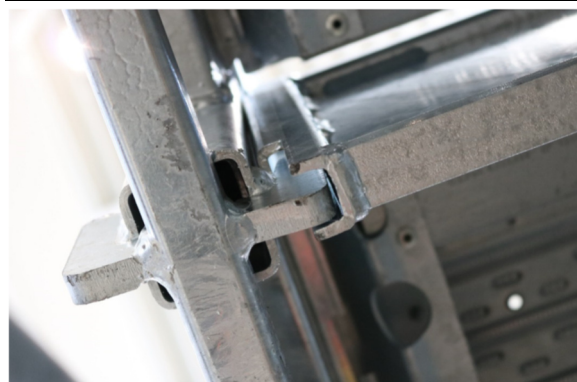
33.7.3

<input type="checkbox"/> Atramos jungtis sulenkta <ul style="list-style-type: none"> ▪ jeigu įmanoma ▪ jeigu neįmanoma ▪ įtrūkusi suvirinimo siūlė 	Tiesinama Neremontuojama Neremontuojama	Darbo laikas + medžiagos Žalą apmoka klientas Žalą apmoka klientas
--	---	--

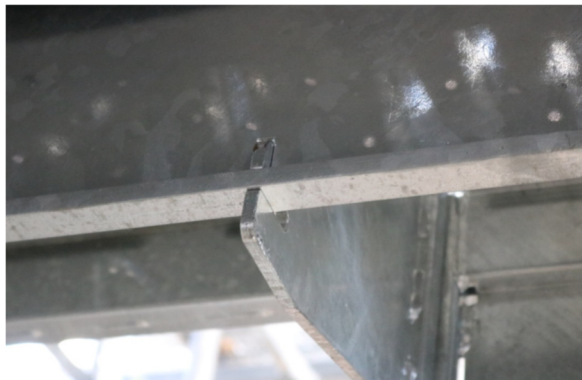
33.7.4

<p>□ Sulenкта standumo briaunos jungtis</p> <ul style="list-style-type: none">▪ sujungimas galimas▪ sujungimas negalimas▪ pažeista suvirinimo siūlė	<p>Leistinas nuokrypis Neremontuojama Neremontuojama</p>	<p>Kompensacija neskaičiuojama Žalą apmoka klientas Žalą apmoka klientas</p>
--	--	--

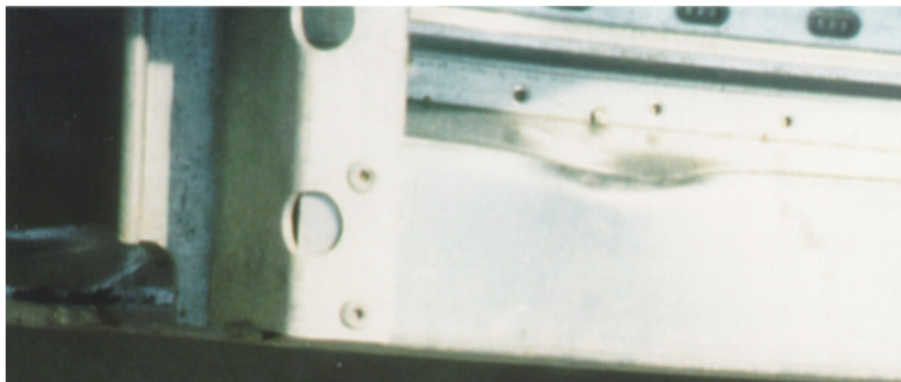
33.8.1

Sugadinimas	Remonto instrukcijos	Apmokėjimas
<input type="checkbox"/> Lokalus šoninio profilio įlenkimas	Leistinas nuokrypis	Kompensacija neskaičiuojama

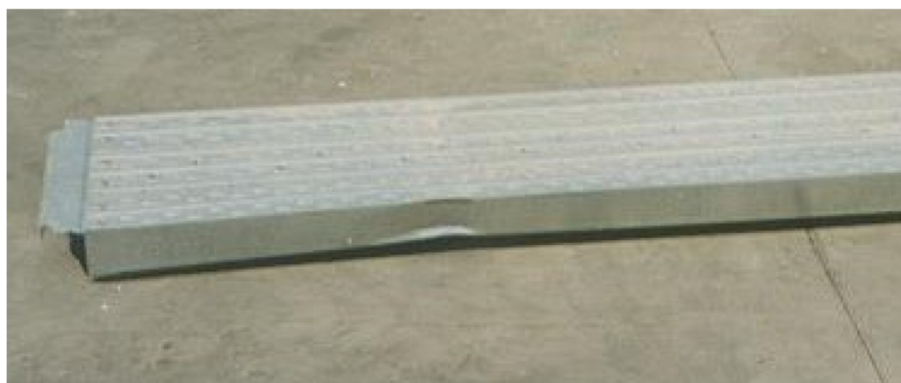
33.8.2

<input type="checkbox"/> Šoninio profilio įlenkimas <ul style="list-style-type: none"> ▪ pakloto montavimas galimas 	Leistinas nuokrypis	Kompensacija neskaičiuojama
---	---------------------	-----------------------------

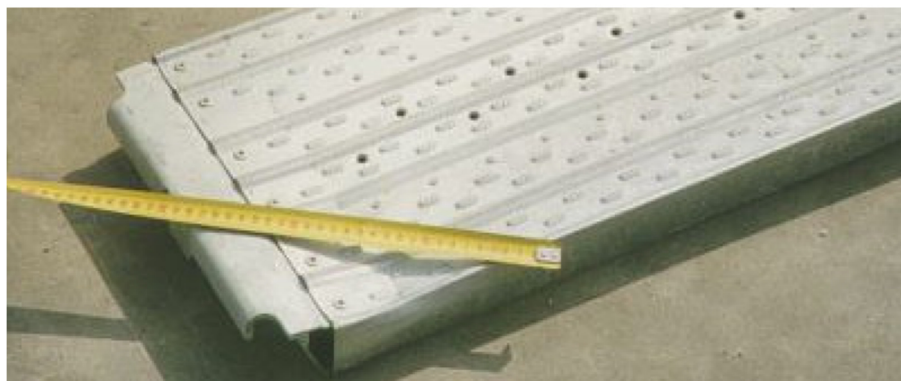
33.8.3

<input type="checkbox"/> Įlinkis pakloto galuose	Neremontuojama	Žalą apmoka klientas
---	----------------	----------------------

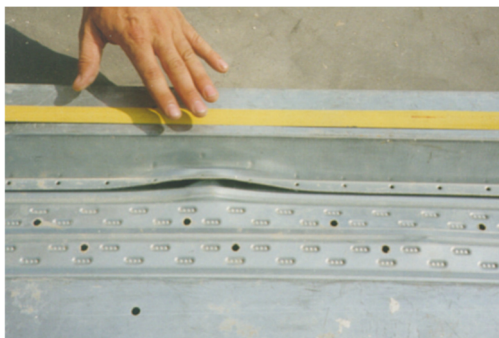
33.8.4

<input type="checkbox"/> Pakloto paviršiaus įlenkimas <ul style="list-style-type: none"> ▪ < 10 mm ▪ > 10 mm 	Natūralus nusidėvėjimas Neremontuojama	Kompensacija neskaičiuojama Žalą apmoka klientas
---	---	---

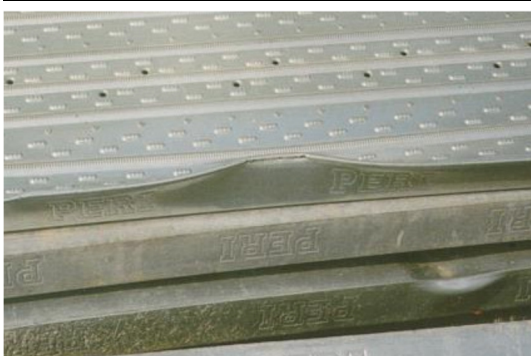
33.8.5

□ Pakloto krašto įlenkimas

- < 10 mm
- > 10 mm

Leistinas nuokrypis
Neremontuojama

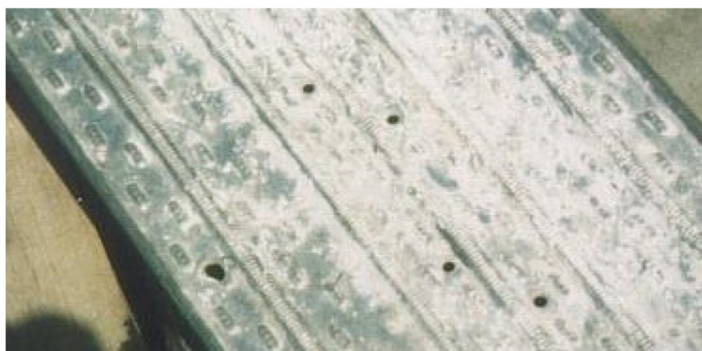
33.8.6

□ Skylė paklote

- $\leq \varnothing 10$ mm ir briauna nepažeista
- $> \varnothing 10$ mm
- briauna pažeista

Leistinas nuokrypis
Neremontuojama
Neremontuojama

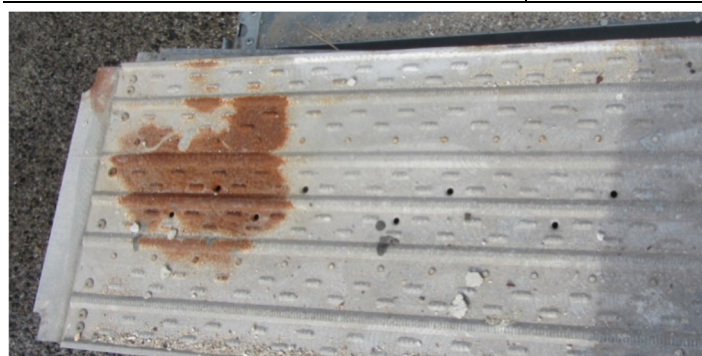
33.8.7

□ Surūdijęs pakloto viršus

Natūralus nusidėvėjimas

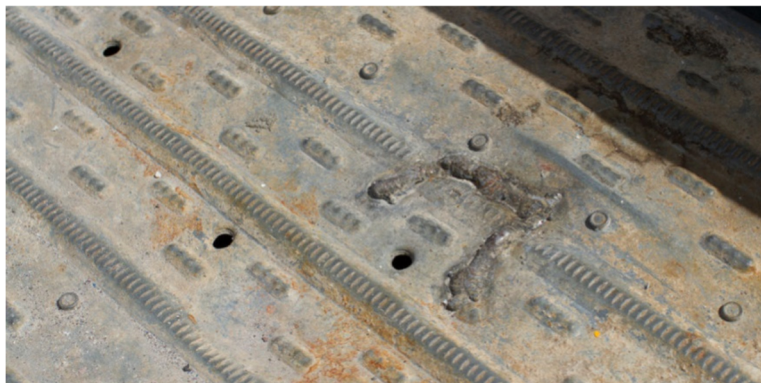
33.8.8

<input type="checkbox"/> Suvirinimo žymės ant pakloto <ul style="list-style-type: none"> ▪ ≤ Ø 25 mm ▪ > Ø 25 mm arba briauna pažeista 	Leistinas nuokrypis Neremontuojama	Kompensacija neskaičiuojama Žalą apmoka klientas
--	---------------------------------------	---

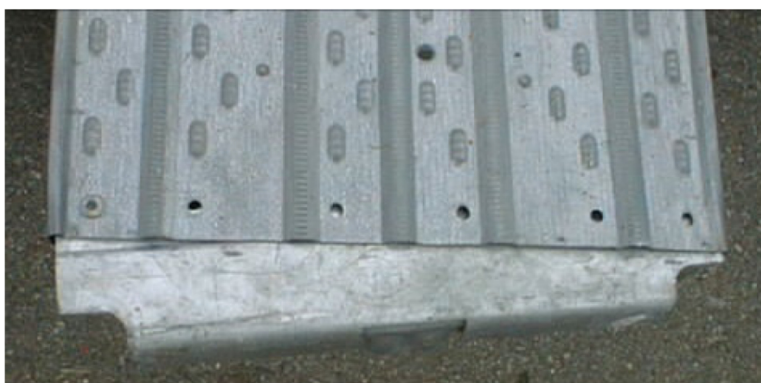
33.8.9

<input type="checkbox"/> Nėra kniedžių	Remontuojama	Darbo laikas
---	--------------	--------------

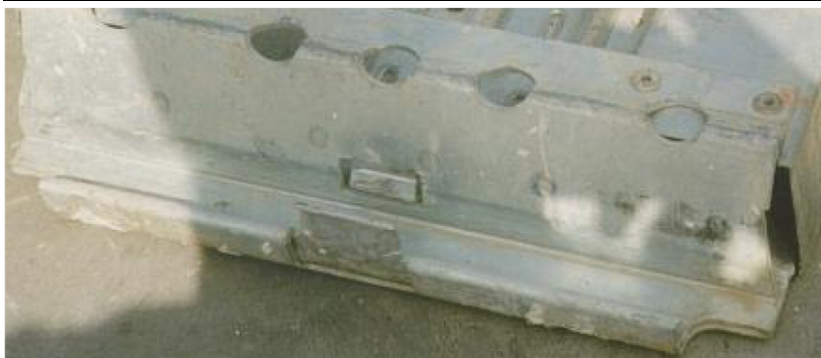
33.8.10

<input type="checkbox"/> Apsauga nuo atsitiktinio pakėlimo <ul style="list-style-type: none"> ▪ sulenkta ▪ pažeista 	Remontuojama Keičiama	Darbo laikas Darbo laikas + medžiagos
--	--------------------------	--

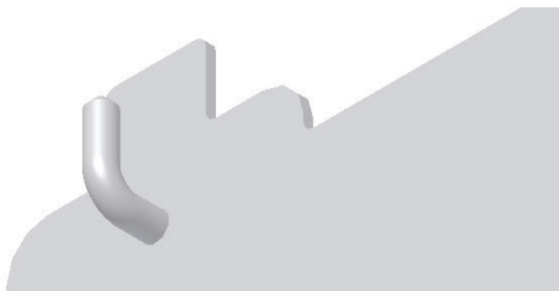
33.9.1

Sugadinimas	Remonto instrukcijos	Apmokėjimas
<input type="checkbox"/> Sulenktas kablys <ul style="list-style-type: none"> ▪ jei įmanoma ▪ jei neįmanoma 	Tiesinama Keičiama	Darbo laikas Darbo laikas + medžiagos

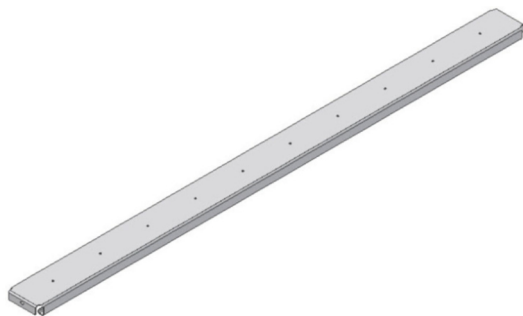
33.9.2

<input type="checkbox"/> Sulenktas uždengimas <ul style="list-style-type: none"> ▪ sujungimas galimas ▪ sujungimas negalimas 	Tiesinama Neremontuojama	Darbo laikas Žalą atlygina klientas
---	-----------------------------	--

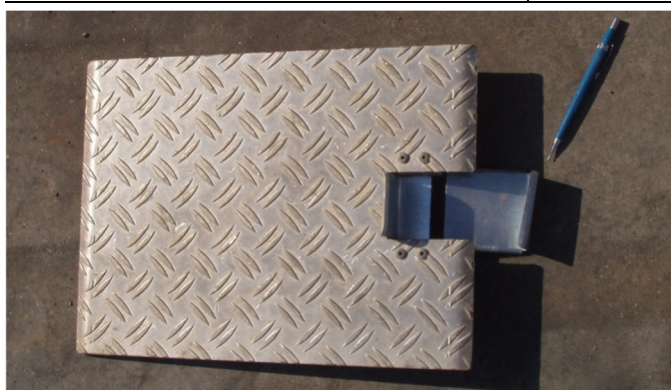
33.9.4

<input type="checkbox"/> Sulenktas uždengimo jungtis	Tiesinama	Darbo laikas
---	-----------	--------------

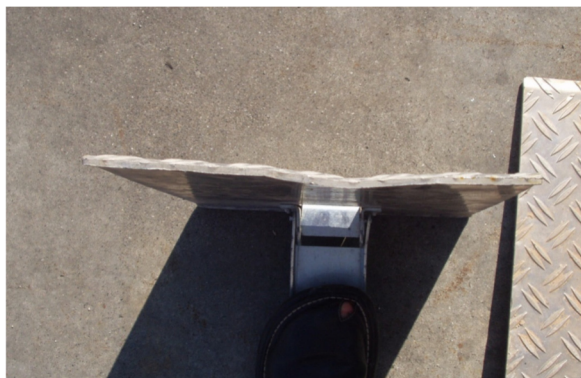
☐ Sulenktas uždengimo lakštas	Tiesinama	Darbo laikas
33.9.5
