Turinys	Psl.
Rekomendacijos skydų priežiūrai ir sandėliavimui	2
Faneros pažeidimai	3
Rėmo sugadinimai	5
DOMINO šarnyrinis kampas	8
DOMINO kampas DISE	11
DOMINO šachtos elementas DSE	12
Priedai	14

Faneros pažeidimai

Rėmo sugadinimai

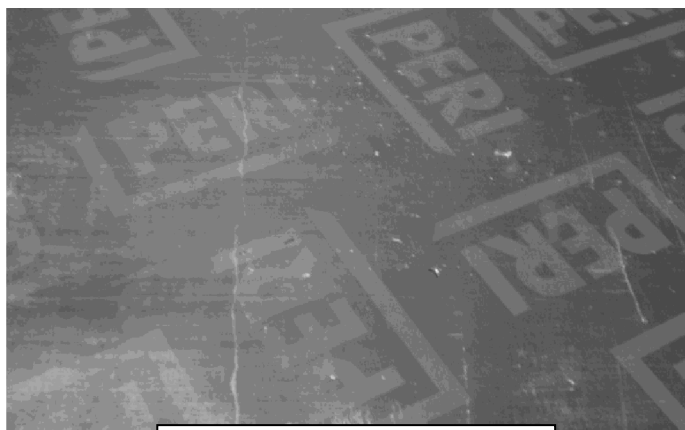
24.1.1

Sugadinimas	Remonto instrukcijos	Apmokėjimas
<p>☐ Smulkūs pažeidimai pažeisti tik pirmas faneros sluoksnis faneros ir plėvelė (iki 1 mm gylio).</p> <p>įrantos, įbrėžimai > 1 mm</p>	<p>Neremontuojama; naudojamas toliau</p> <p>8 plombos/m² ir 4 plombos eilėje</p>	<p>Kompensacija neskaičiuojama</p> <p>Darbo laikas + medžiagos</p>

24.1.1: Smulkūs pažeidimai

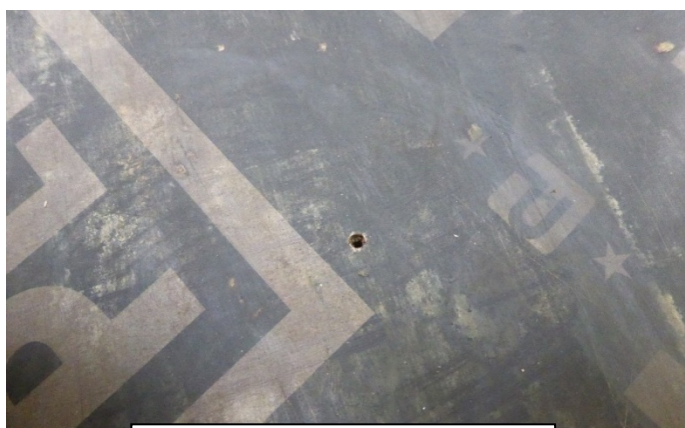
24.1.2

- ☐ **Vinys ir skylės**
- vinys priekinėje dalyje
 - vinys galinėje dalyje, faneros atplyšimui, didelės skylės nuo vinių, pabrinkimai dėl vinių skylių.

24.1.2: Vinys priekinėje dalyje

Neremontuojama

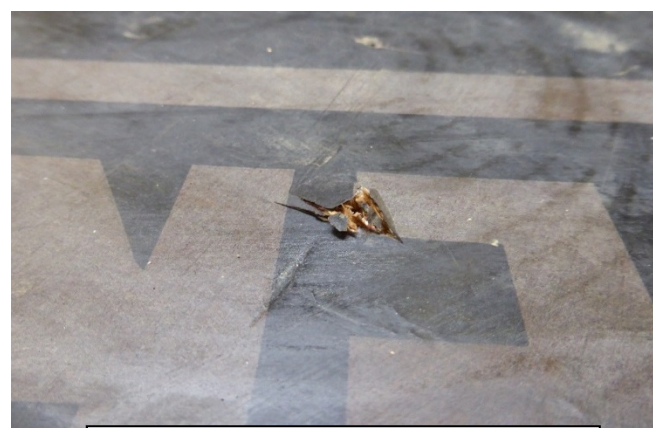
24.1.2: Vinys galinėje dalyje, faneros atplyšimui

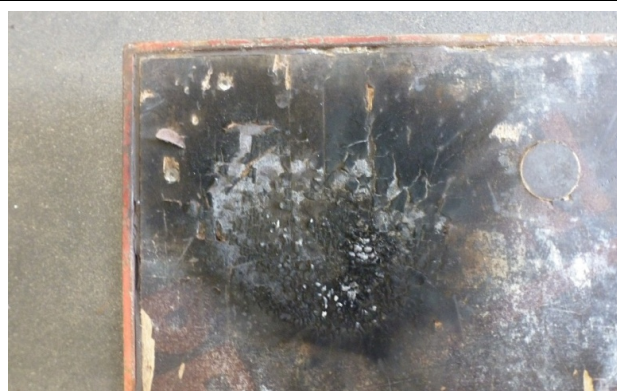
<p>Sugadinimas nuo virinimo ar/ir nuo kaitinimo</p> <p>24.1.5</p>	Faneros keitimas	Darbo laikas + medžiagos
--	------------------	--------------------------

24.1.5: Sugadinimas nuo karščio

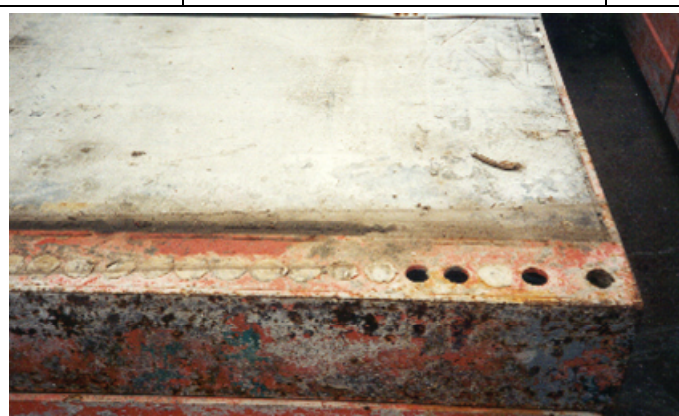
<ul style="list-style-type: none"> □ Išstepta nenuvalomai <p>24.1.6</p>	Faneros keitimas	Darbo laikas + medžiagos
---	------------------	--------------------------

24.1.6: Išstepta nenuvalomai

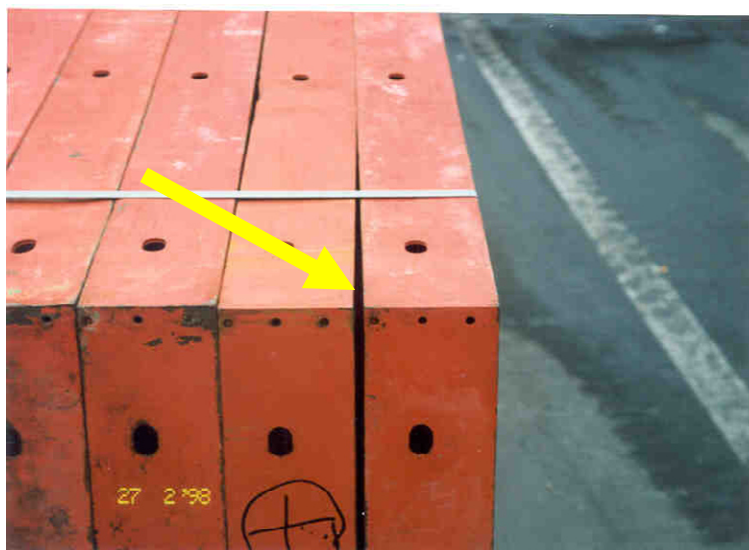
Sugadinimai	Remonto instrukcijos	Apmokėjimas
<input type="checkbox"/> Profilis, pažeista standumo briauna 24.6 B 1	Remontuoti negalima	Žalą apmoka klientas
<input type="checkbox"/> Elementas išlinkęs per ilgį > 8 mm 24.6 B 2	Remontuoti negalima	Žalą apmoka klientas

24.6 B 2: Elementas išlinkęs per ilgį

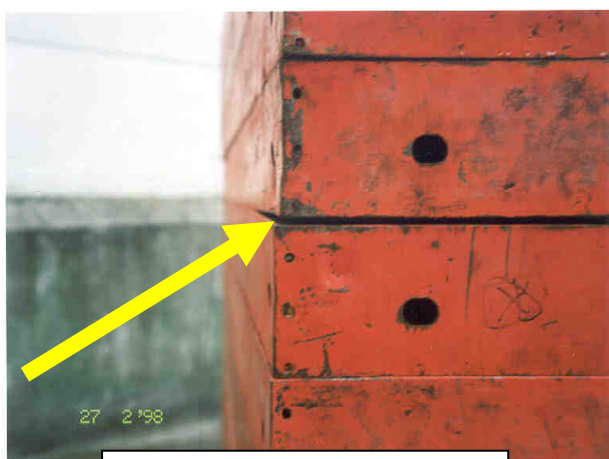
<input type="checkbox"/> Elementas įlenktas > 8 mm 24.6 B 3	Remontuoti negalima	Žalą apmoka klientas
<input type="checkbox"/> Elementas deformuotas 24.6 B 4	Remontuoti negalima	Žalą apmoka klientas

24.6 B 3: Elementas įlenktas

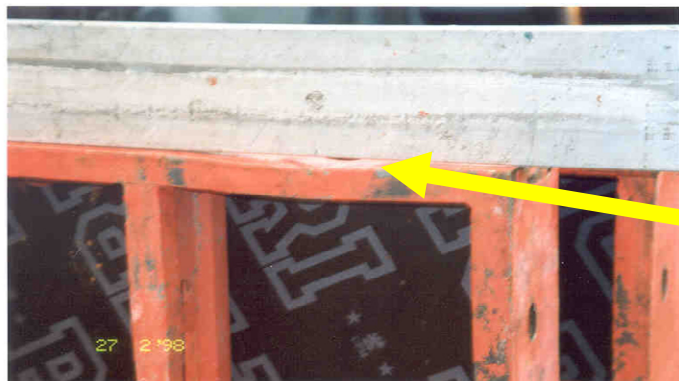
<p>□ Rėmas išlenktas montažinės kiaurymės zonoje > 15 mm</p> <p>24.6 B 5</p>	<p>patikrinamas išlinkimo kampas ir jei DRS spynos pagalba galima tinkamai sujungti elementus</p> <p>jei elementų sujungimas DRS spynos pagalba negalimas, tuomet remontuojama, jei tai įmanoma</p> <p>jei remontas neįmanomas, tuomet nenaudojamas</p>	<p>Kompensacija neskaičiuojama</p> <p>Darbo laikas</p> <p>Žalą apmoka klientas</p>
--	---	--

24.6 B 5: Rėmas išlenktas montažinės kiaurymės zonoje

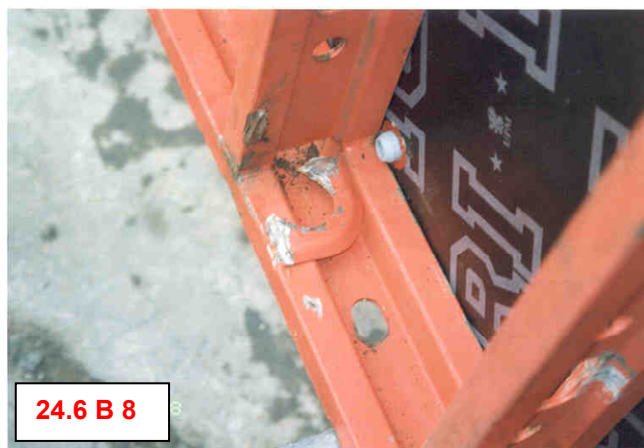
<p>□ Veržlės atrama</p> <ul style="list-style-type: none"> - įlenkimas - išplėšta <p>24.6 B 8</p>	<p>Lyginama, tiesinama</p> <p>Virinama</p>	<p>Kompensacija neskaičiuojama</p> <p>Darbo laikas + medžiagos</p>
--	--	--

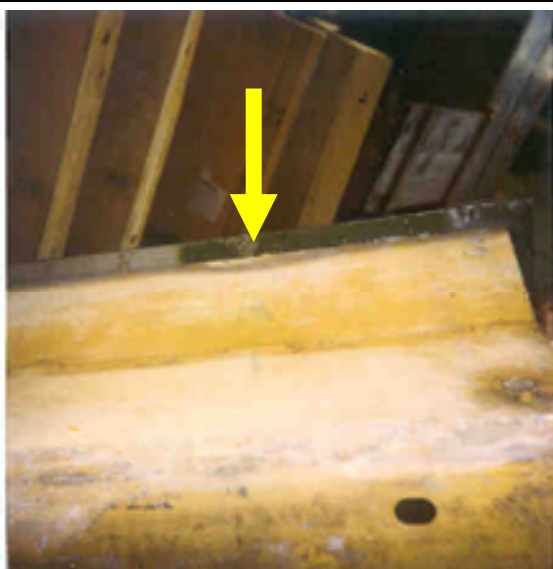
24.6 C 1

Sugadinimai	Remonto instrukcijos	Apmokėjimas
□ Įlenkimai ir rėmo išlenkimai < 3 mm	Neremontuojama	Kompensacija neskaičiuojama
3-10 mm	Remontuojama kalant ir tiesinant	Darbo laikas
> 10 mm	Neremontuojamas	Žalą apmoka klientas

24.6 C 1: Įlenkimas > 10 mm

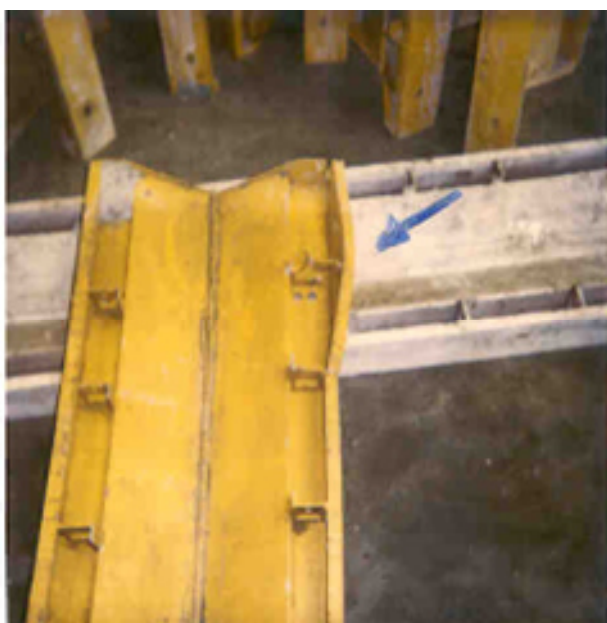
24.6 C 2

□ Rėmo įlenkimas

< 5 mm

> 5 mm

24.6 C 2: Rėmo įlenkimas > 5 mm

Elementas tiesinamas

Remontuoti negalima

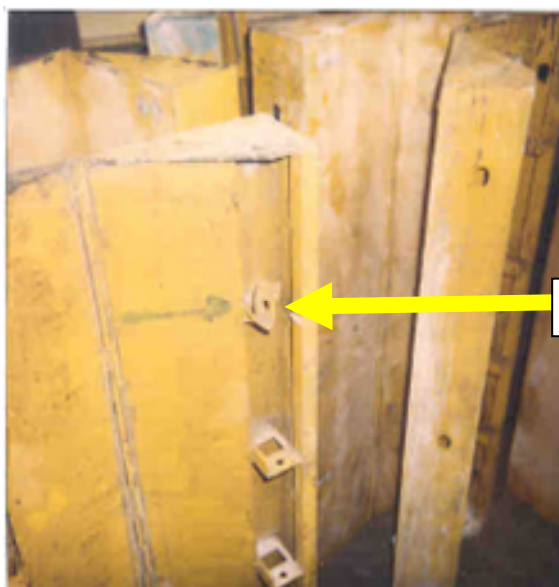
<p>□ Fiksatoriaus kilpos įlenkimas</p> <p>suvinimo siūlių pažeidimai</p> <p>visiškai nuplėšta</p> <p>24.6 C 3</p>	<p>Lyginama, tiesinama</p> <p>Virinama</p> <p>Iš naujo privirinama</p>	<p>Kompensacija neskaičiuojama</p> <p>Darbo laikas</p> <p>Darbo laikas + medžiagos</p>
---	--	--

24.6 C 3: Suvinintos siūlės

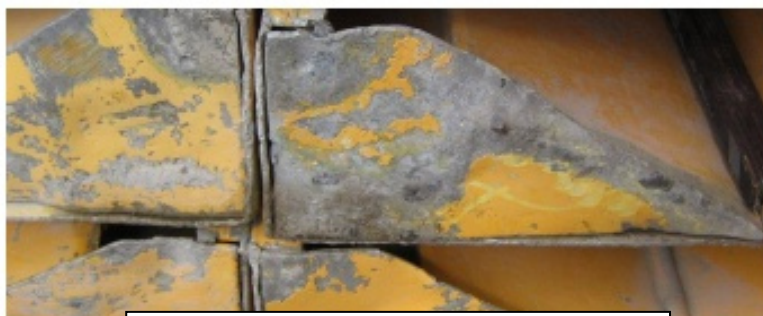
<p>□ Deformuota, sugadinta dengiamoji plokštelė</p> <p>24.16</p>	<p>Remontuojama kalant ir tiesinant</p> <p>Jeigu nepavyksta suremontuoti</p>	<p>Darbo laikas</p> <p>Žalą apmoka klientas</p>
---	--	---

24.16 Deformuota dengiamoji plokštelė

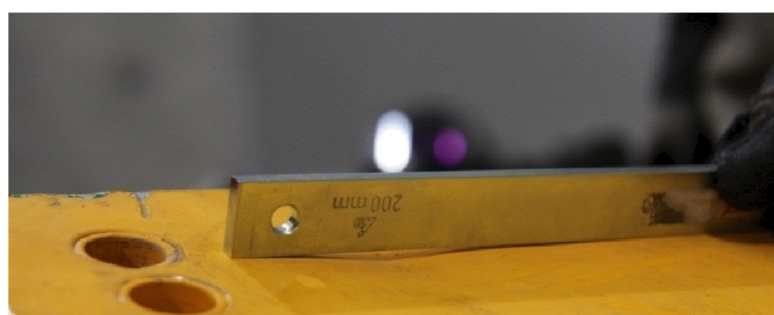
<p>□ Įdubęs klojinio korpusas</p> <p>< 3 mm</p> <p>> 3 mm</p> <p>24.18</p>	<p>Neremontuojama</p> <p>Remontuojama</p>	<p>Kompensacija neskaičiuojama</p> <p>Darbo laikas</p>
---	---	--

24.18 Įdubęs klojinio korpusas

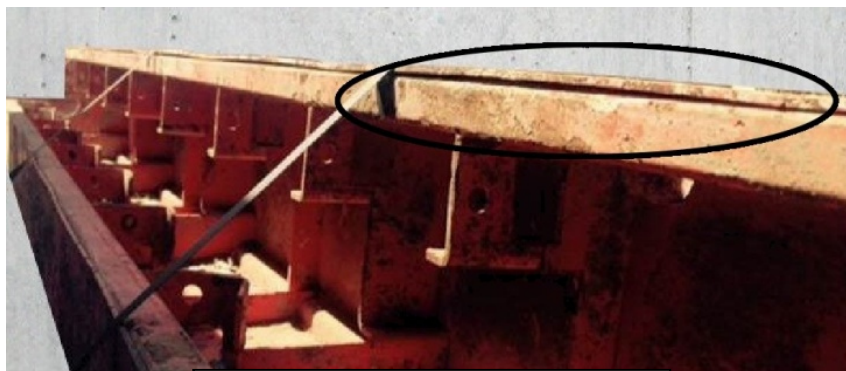
Sugadinimai	Remonto instrukcijos	Apmokėjimas
<input type="checkbox"/> Išgaubtas klojinio korpusas 24.11	Neremontuojama	Kompensacija neskaičiuojama

24.11 Išgaubtas klojinio korpusas

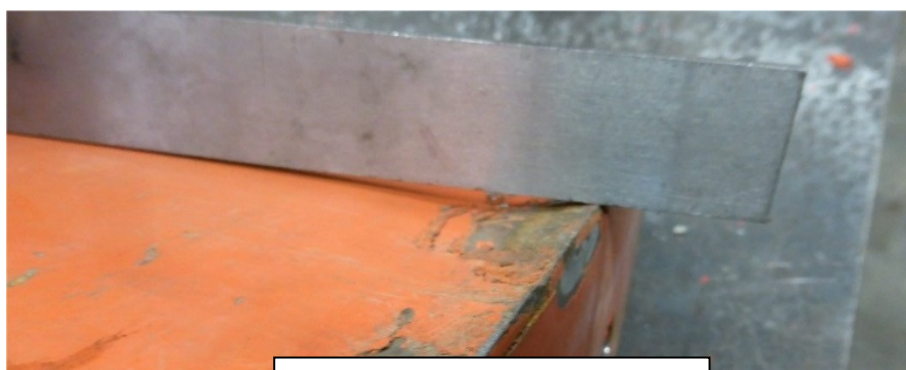
<input type="checkbox"/> Įduba klojinio korpuse < 3 mm	Neremontuojama	Kompensacija neskaičiuojama
> 3 mm	Tiesinama	Darbo laikas
24.13

24.13 Įdubęs klojinio korpusas

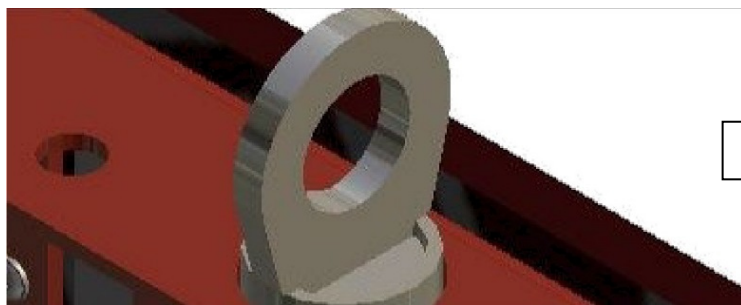
Sugadinimai	Remonto instrukcijos	Apmokėjimas
□ Kėlimo kilpa sulenкта	Tiesinama	Darbo laikas
sulūžusi	Keičiama	Darbo laikas + medžiagos
24.26

24.26 Kėlimo kilpa

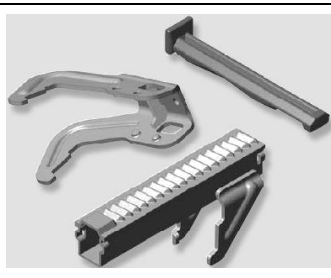
□ Iširusi spyna 24.42	Remontuojama	Darbo laikas + medžiagos

<div style="border: 1px solid black; padding: 5px; display: inline-block;"> 24.42: Iširusi spyna </div>
□ Sulenkta atraminė apkaba 24.43	Remontuojama	Darbo laikas + medžiagos

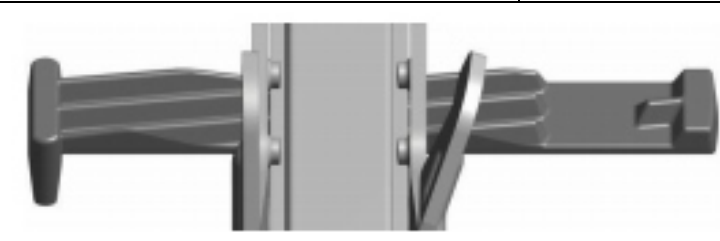
<div style="border: 1px solid black; padding: 5px; display: inline-block;"> 24.43: Sulenkta atraminė apkaba </div>
□ Nelenda pleištas 24.44	Remontuojama	Žalą apmoka klientas

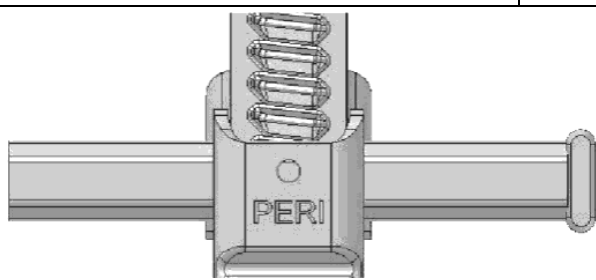
<div style="border: 1px solid black; padding: 5px; display: inline-block;"> 24.44: Nelenda pleištas </div>
□ Sulūžęs kalamas paviršius 24.45	Neremontuojama	Žalą apmoka klientas

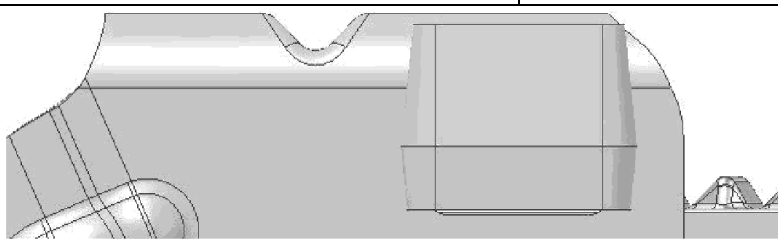
<div style="border: 1px solid black; padding: 5px; display: inline-block;"> 24.45: Sulūžęs kalamas paviršius </div>
□ Pamestas pleištas 24.46	Remontuojama	Darbo laikas + medžiagos

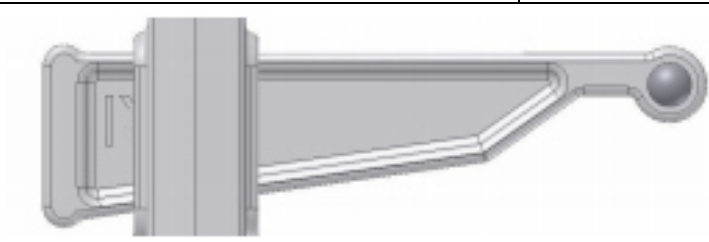
<div style="border: 1px solid black; padding: 5px; display: inline-block;"> 24.46: Pamestas pleištas </div>
□ Sulenkta apkaba 24.47	Remontuojama	Darbo laikas + medžiagos

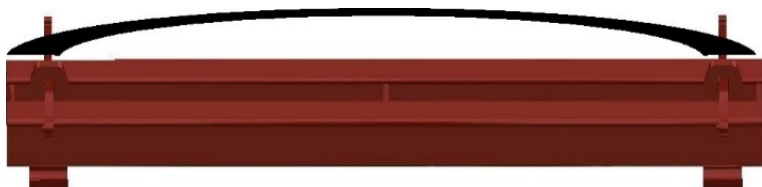
<input type="checkbox"/> Sulenкта profilis > 8 mm 24.49	Neremontuojama	Žalą apmoka klientas
--	----------------	----------------------

24.49: Sulenкта profilis

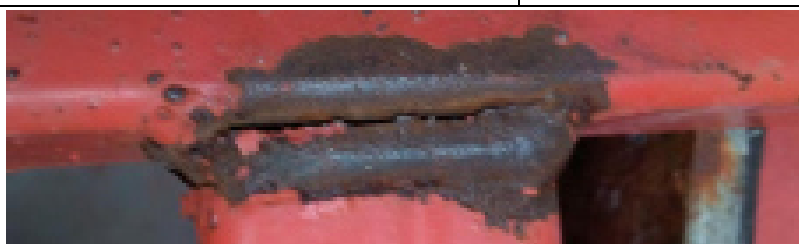
<input type="checkbox"/> Įtrūkusi DG 85 suvirinimo siūlė nedeformuotas elementas deformuotas elementas 24.50	Neremontuojama Neremontuojama	Kompensacija neskaičiuojama Žalą apmoka klientas
---	--------------------------------------	---

24.50: Įtrūkusi DG 85 suvirinimo siūlė

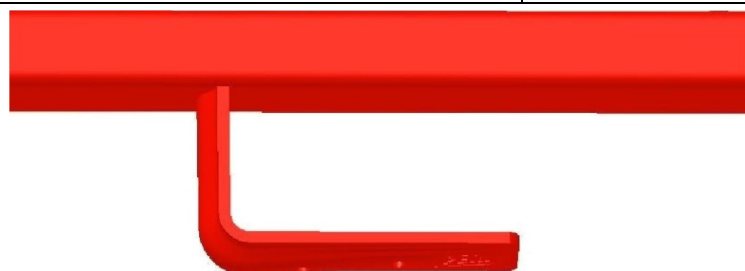
24.57

<input type="checkbox"/> Sulūžusi, deformuota gembė	Remontuojama	Darbo laikas + medžiagos
---	--------------	--------------------------

24.57: Sulūžusi gembė

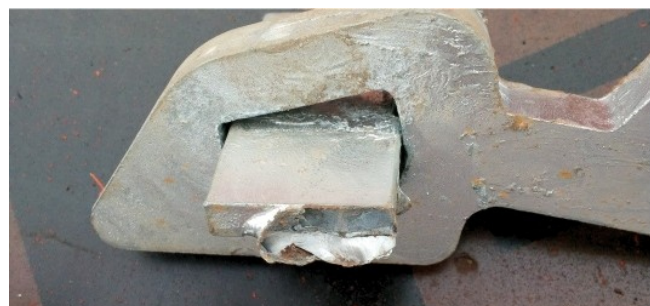
24.59

□ Nutrūkusi suvirinimo siūlė ties skląščiu
įtaisas nepažeistas

įtaisas pažeistas

24.59: Nutrūkusi suvirinimo siūlė ties skląščiu

Neremontuojama

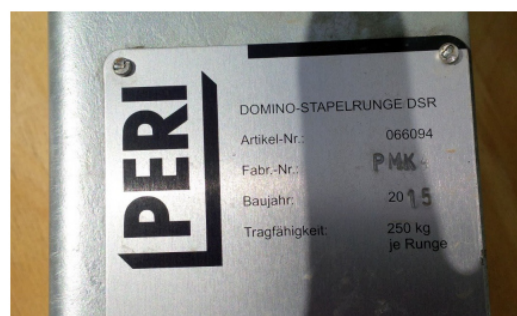
24.60

□ Pamesta | neįskaitoma duomenų plokštelė

24.60: Pamesta | neįskaitoma duomenų plokštelė

Remontuojama
